GABRIELLA BELLINGERI

IL PALAZZO

ARCHITETTURA E DECORAZIONE PITTORICA: STORIA DEI RESTAURI

QUADERNI DELLA BIBLIOTECA COMUNALE P. A. SOLDINI
DI CASTELNUOVO SCRIVIA

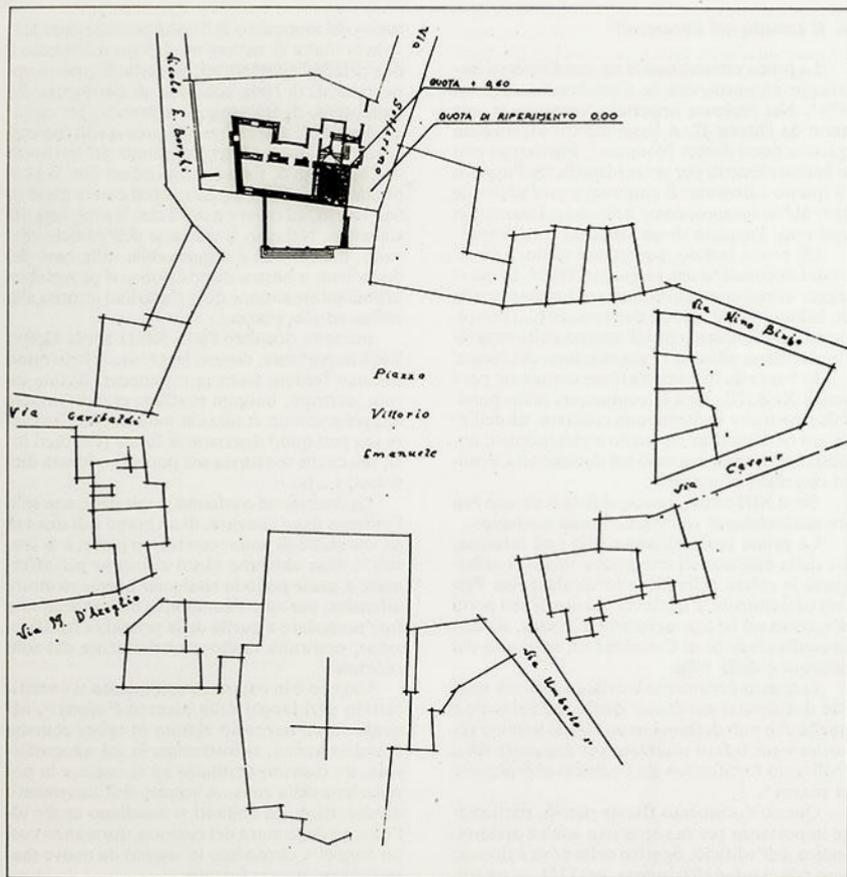
4. Castelnuovo Scrivia: centro storico. Planimetria del Palazzo Comunale a quota + 60 centimetri, scala 1:1000 (dis. arch. S. Cermelli).

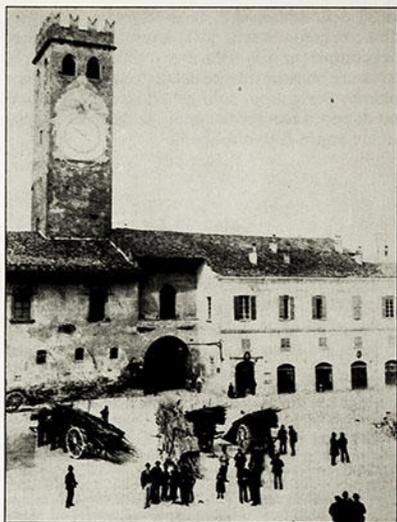
6. Palazzo Comunale. Prospetto di levante, anno 1878 (fotografia conservata in BC «PAS» CS).

La prima immagine fotografica (fig. 6) del Palazzo Comunale risale al 1878⁸²; si tratta di una fotografia della piazza e della facciata est del complesso, di cui è possibile vedere la struttura e lo stato di degrado.

Sul muro, tra il parapetto del ballatoio e l'arco a tutto sesto del «voltone», si intravedono nella fotografia del 1878 (fig. 6) tracce, che sembrerebbero essere un residuo di muratura o di tettoia.

Infine resta da esaminare la torre, della quale l'immagine riproduce i lati est e sud (fig. 6).

L'attuale corpo di fabbrica (fig. 5) non corrisponde, purtroppo, al complesso edilizio che dovette costituire l'antico Palazzo Comunale, che subì, nel corso dei secoli, rifacimenti e trasformazioni. Esso si estendeva infatti su tutto il lato est della piazza, comprendendo anche il fabbricato (attuale sede della Cassa di Risparmio delle Province Lombarde) a nord del «voltone» (fig. 6), che fu restaurato a partire dagli anni 1829-1830²⁵.

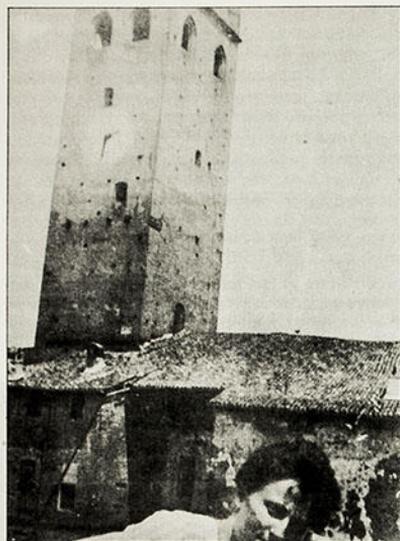
8. Palazzo Comunale. Veduta esterna della torre da nord-est, anni 1910-15 (la fotografia, conservata in BC «PAS» CS, testimonia l'avanzato degrado delle murature).

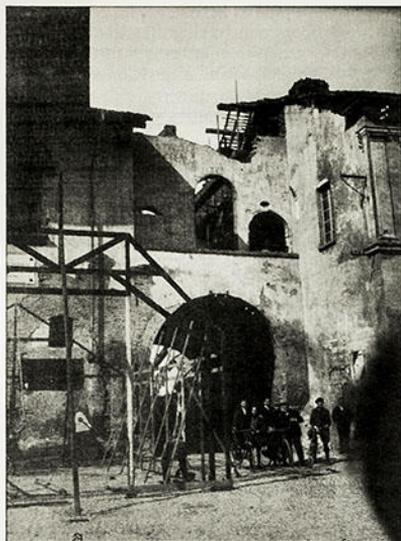
9. Palazzo Comunale. Particolare del «voltone» e delle murature soprastanti. Fotografia scattata durante i lavori di demolizione dei muri delle pareti del salone (anno 1927).

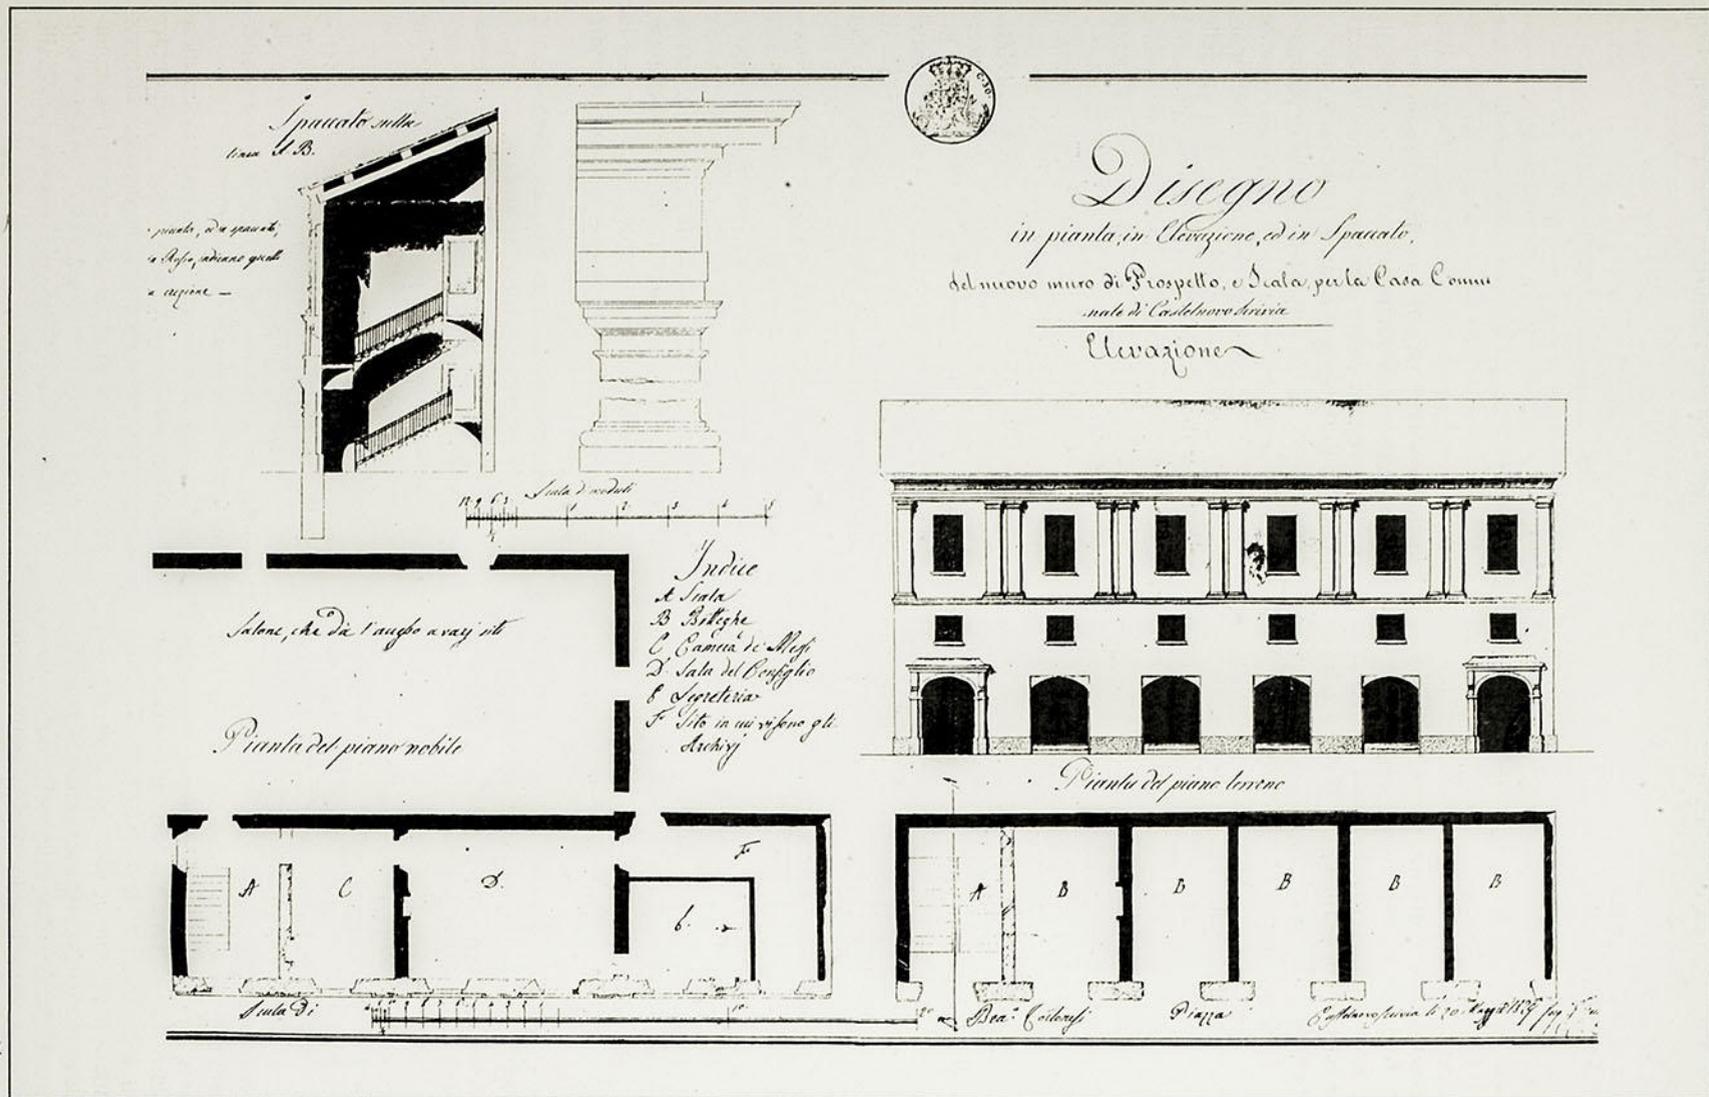
13. Ing. Gerolamo Guagnini, 20 maggio 1829. Palazzo Comunale, progetto di ristrutturazione della facciata del palazzo a nord della via Solferino. ASCCS, n. inv. 2229, sez. 1, serie 73/1. Oggetto: 1821-1897, edifici comunali. Fasc.: a. 1829.

La facciata, che riprendeva moduli neoclassici, pur nella sua semplicità, rivela un elegante apparato decorativo. La cornice orizzontale marcapiano era il piano d'appoggio delle basi delle lesene, che ritmavano la superficie della facciata al piano superiore, occupata da finestre a spalle dritte, mentre le lesene terminavano con capitelli dorici, sui quali si impostava la trabeazione.

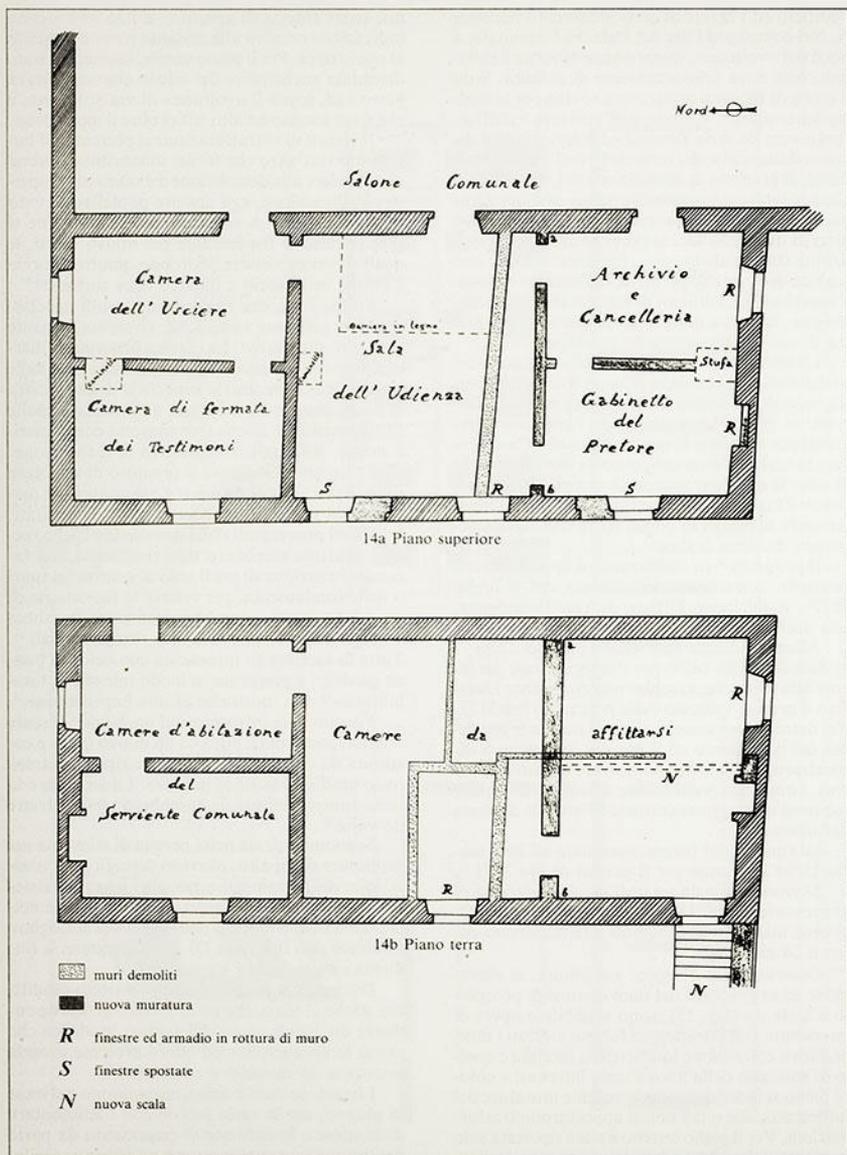
14. Giuseppe Galli, 9 maggio 1868. *Piano Incografico (?) per adattamento del Fabbricato Comunale adiacente al salone, per uso della Pretura Mandamentale.*
 ASCCS, n. inv. 2229, sez. 1, serie 73/1. Oggetto: 1821-1897, edifici comunali. Fasc.: a. 1868.

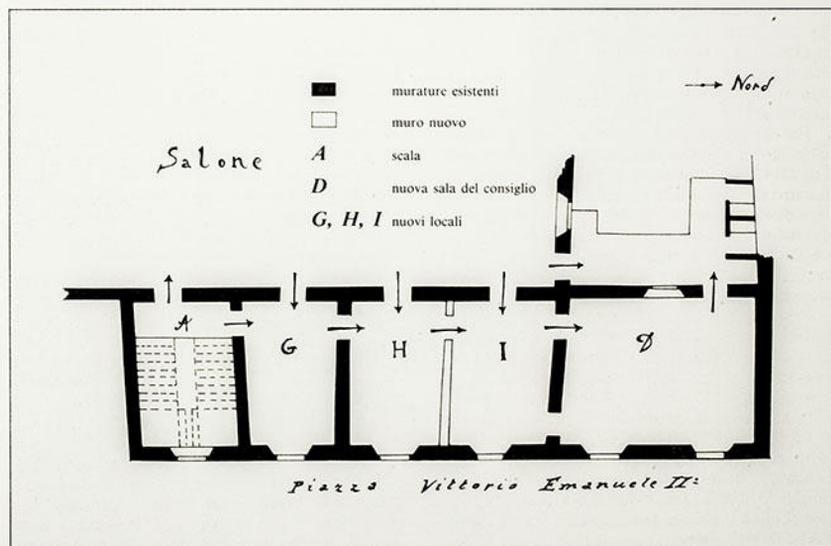
16. Palazzo Comunale, fabbricato a nord della via Solferino. Pianta dei locali ad est del salone dopo i lavori del 1877 (dis. G. Bellingeri).

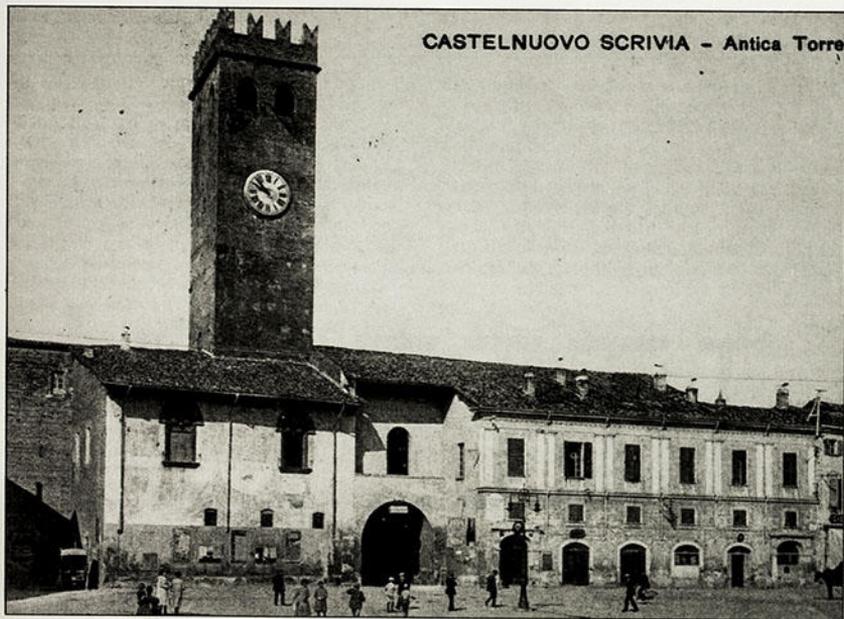
17. Castelnuovo Scivia. Veduta della piazza, anno 1902 (fotografia conservata presso la BC «PAS» CS).

Sul lato est vi era un grande orologio sormontato da un dipinto (non ben leggibile nella foto) raffigurante una meridiana avente sullo sfondo una giovane donna a seni scoperti⁸⁵, di cui già nel 1902⁸⁶ era scomparsa ogni traccia (fig. 17). Non abbiamo altre immagini più chiare di tale decorazione pittorica, che permettano di esaminarla in tutti i suoi dettagli. La foto del 1878 non sarebbe di alcuna utilità se non confortata dalla testimonianza orale⁸⁷ di alcuni anziani castelnovesi, i quali affermano che l'immagine della don-

na era ritenuta, tra il popolo, il simbolo dell' *Abbondanza*⁸⁸. Attorno all'orologio sono, inoltre, evidenti molte buche pontaaie e alcune lesioni chiuse da mattoni.

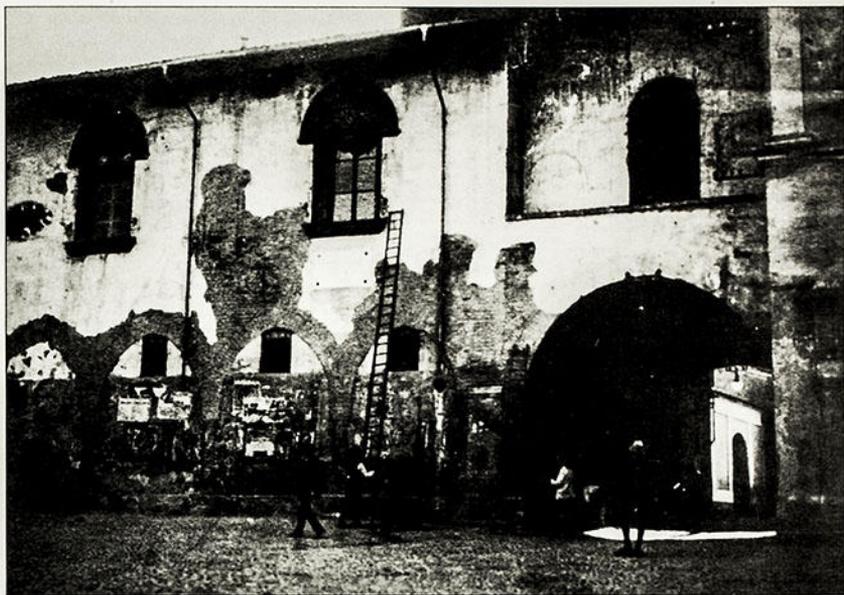
20. Palazzo Comunale. Prospetto est, anni 1908-1927. SBAAP, Archivio fotografico.

pilastrini, le cui basi poggiano su di uno zoccolo. Per la parte superiore, sia nella fig. 20¹⁰⁷ sia nella fig. 21¹⁰⁸, successive come datazione alla fig. 19, in quanto si scorge una più pronunciata caduta di intonaco, sono visibili le tracce di una porticina murata. Sotto di essa, per un tratto di muro, i mattoni si differenziano dagli altri, in quanto sono più scuri e forse più sporgenti o tagliati. Questa situazione riporta alla mente quello che si era detto per la foto del 1878 (fig. 6) che risale al periodo in cui la facciata non era ancora stata intonacata. Con l'ausilio di questa foto e di quella del 1902 (fig. 17) è possibile stabilire un arco cronologico in cui fu approntato l'intonaco, destinato però a deteriorarsi molto presto.

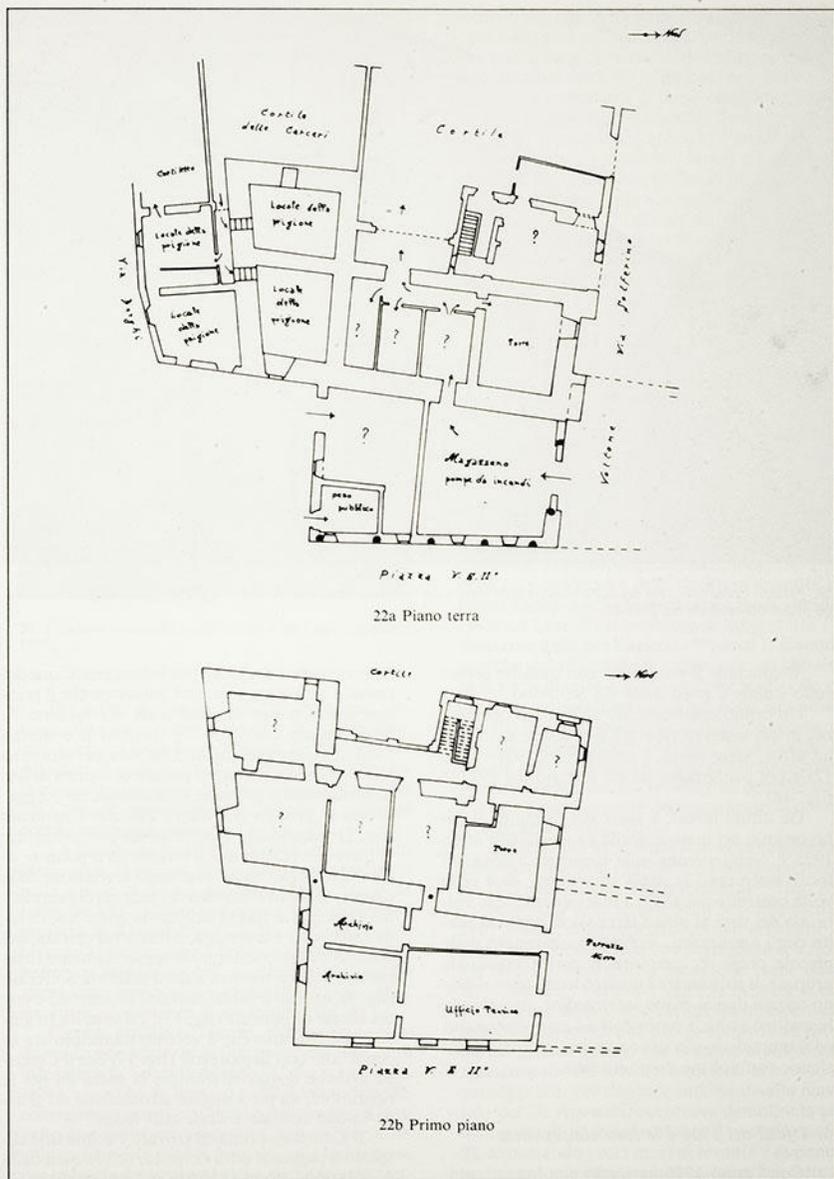
22. Palazzo Comunale. Planimetrie del piano terra e del primo piano, situazione anteriore all'anno 1926 (dis. G. Bellingeri).

Al piano terra (fig. 22a), lo spazio corrispondente all'attuale porticato era diviso in tre locali: una grande sala adibita a magazzino per pompe da incendio, con ingresso dalla via Solferino¹¹², attraverso la quale si arrivava in altre stanze e da queste alla torre ed al cortile; due vani più piccoli, con ingresso verso vicolo Borghi¹¹³. Uno di essi, quello situato nell'angolo sud-est che era utilizzato dal Comune come «peso pubblico»¹¹⁴, venne affittato a Torti Antonio per esercitarvi il suo mestiere di ebanista, il 2 settembre 1926¹¹⁵.

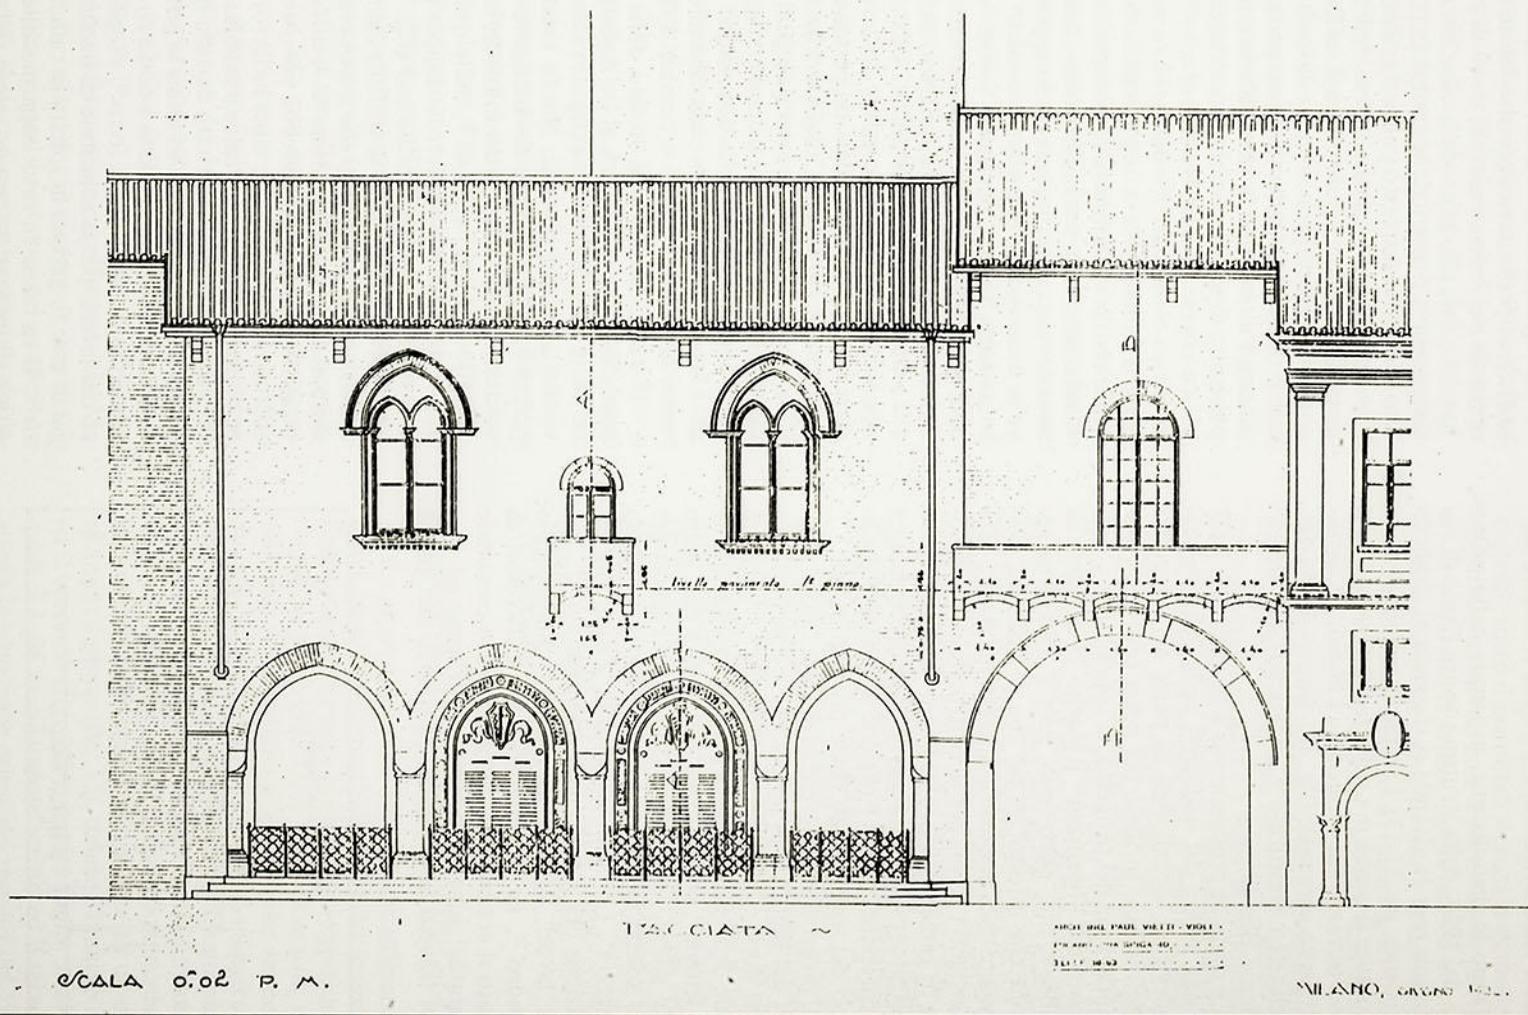
32. Arch. Paul Vietti-Violi, giugno 1922. Palazzo Comunale, progetto di restauro della facciata. SBAAP, Archivio disegni.

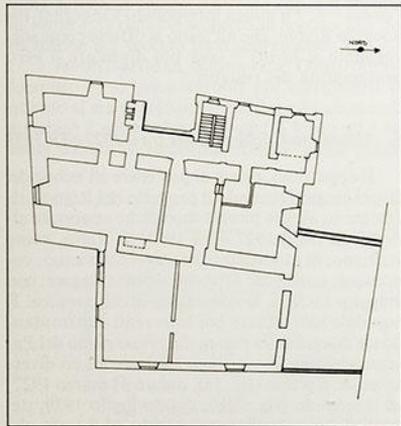
34. Palazzo Comunale. Pianta del primo piano, situazione prima dei restauri. Disegno realizzato sulla base della planimetria dell'ing. Innocenzo Rigoni del 19 aprile 1933 (dis. G. Bellingeri).

Mettendo in relazione la pianta del 1929 con quella del 1933 si possono individuare cambiamenti apportati in questo periodo. Nella pianta del 1933 si scorge, innanzi tutto, la nuova apertura nella parete sud della torre, ottenuta rompendo trasversalmente il muro. Come si spiega il fatto che sia in opera una porta con spalle oblique? La porta fu aperta utilizzando all'interno della torre le tracce di quella precedentemente oturata (fig. 35), all'esterno, invece, la presenza del parapetto del terrazzo costrinse a praticare l'apertura più ad est rispetto all'impronta interna. Se controlliamo la muratura esterna (fig. 36) sono chiaramente visibili le tracce di questo passag-

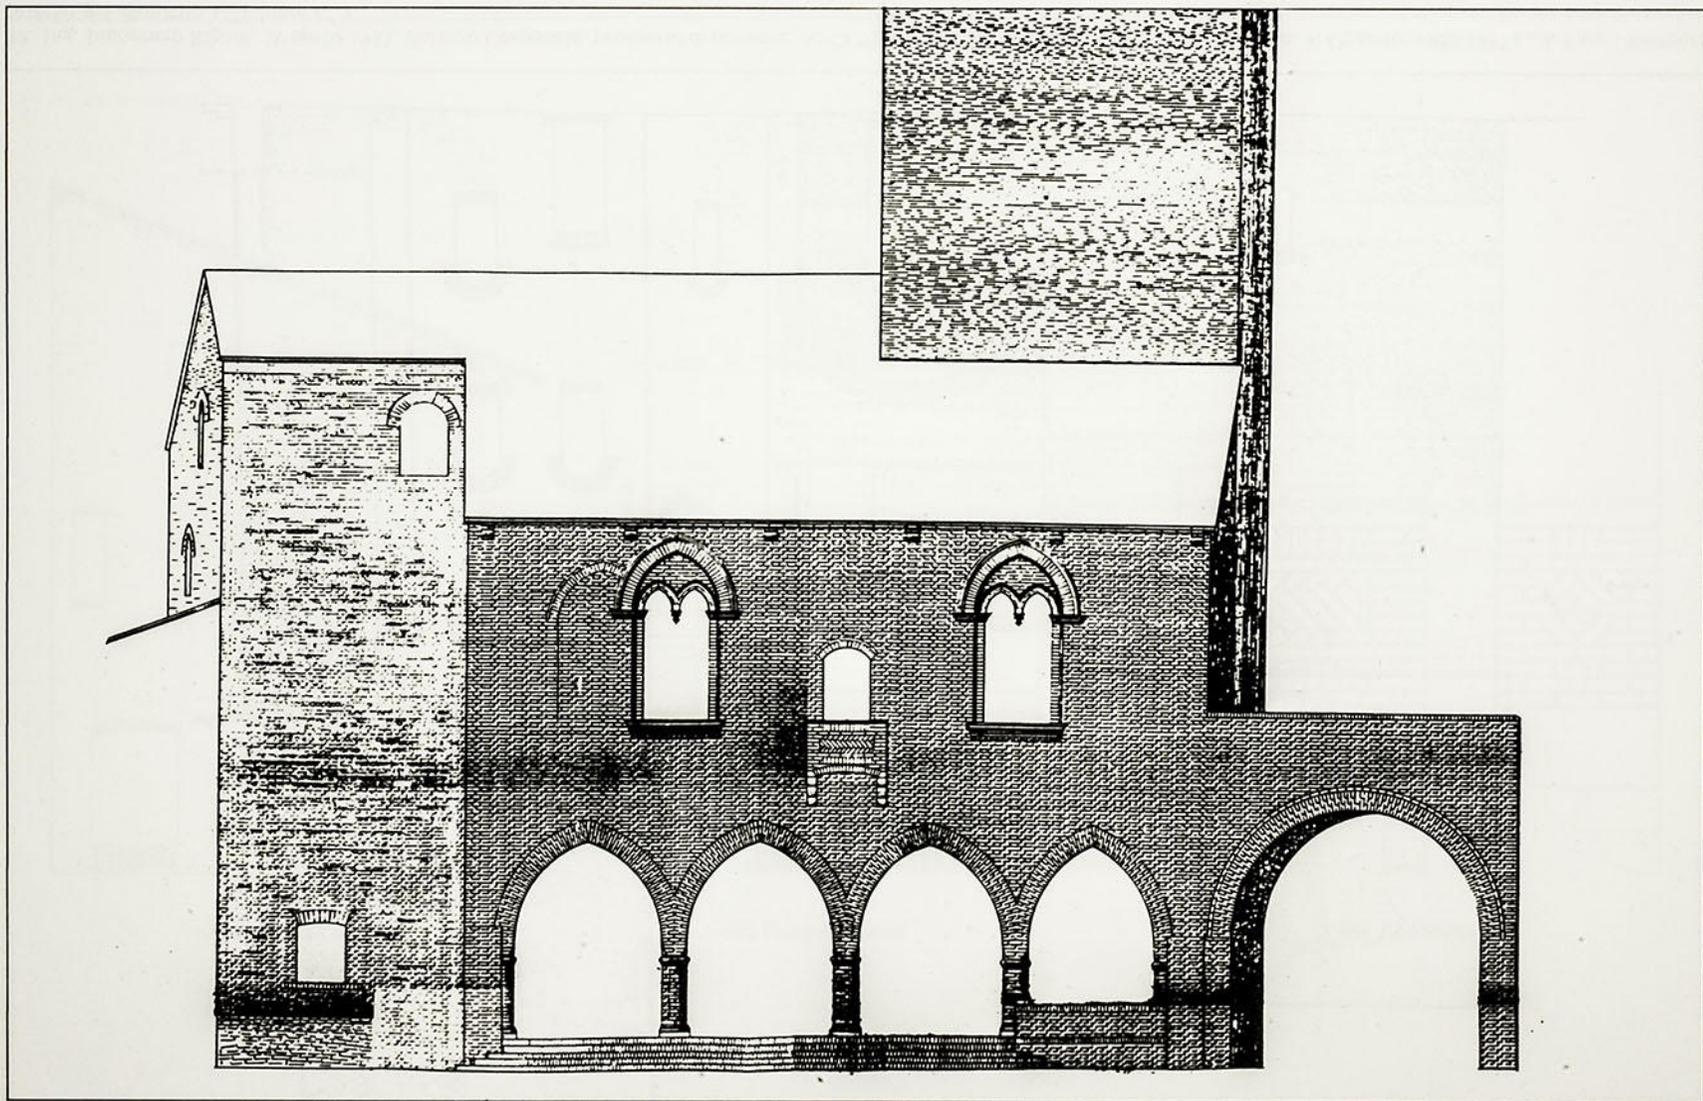
38. Ing. Innocenzo Rigoni, 19 aprile 1933. Palazzo Comunale, facciata. ASCCS, n. inv. 3202, sez. 2, cat. 10, cl. 10, serie 1, n. 3. Oggetto: 1925-1937 (...). Fasc.: Restauro castello dei Bandello e Torriani (...).

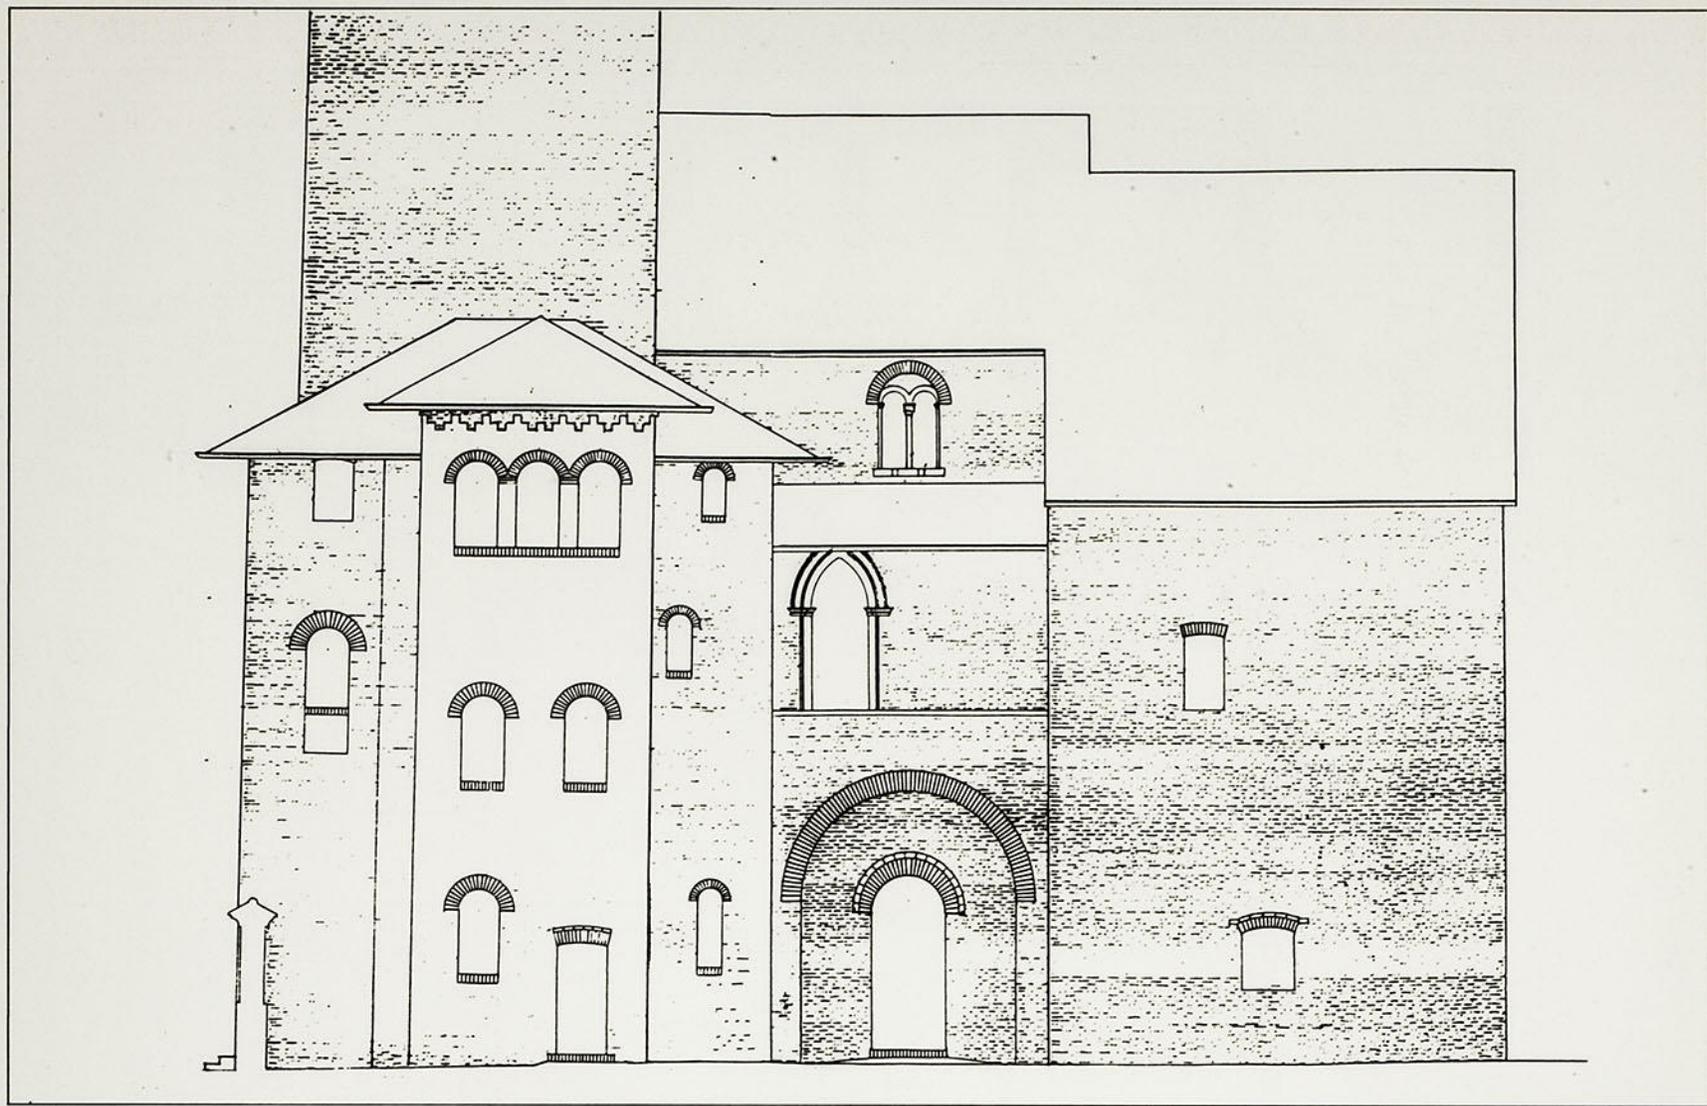
39. Ing. Innocenzo Rigoni, 19 aprile 1933. Palazzo Comunale, prospetto di ponente. ASCCS, n. inv. 3202, sez. 2, cat. 10, cl. 10, serie 1, n. 3. Oggetto: 1925-1937 (...). Fasc.: Restauro castello dei Bandello e Torriani (...).

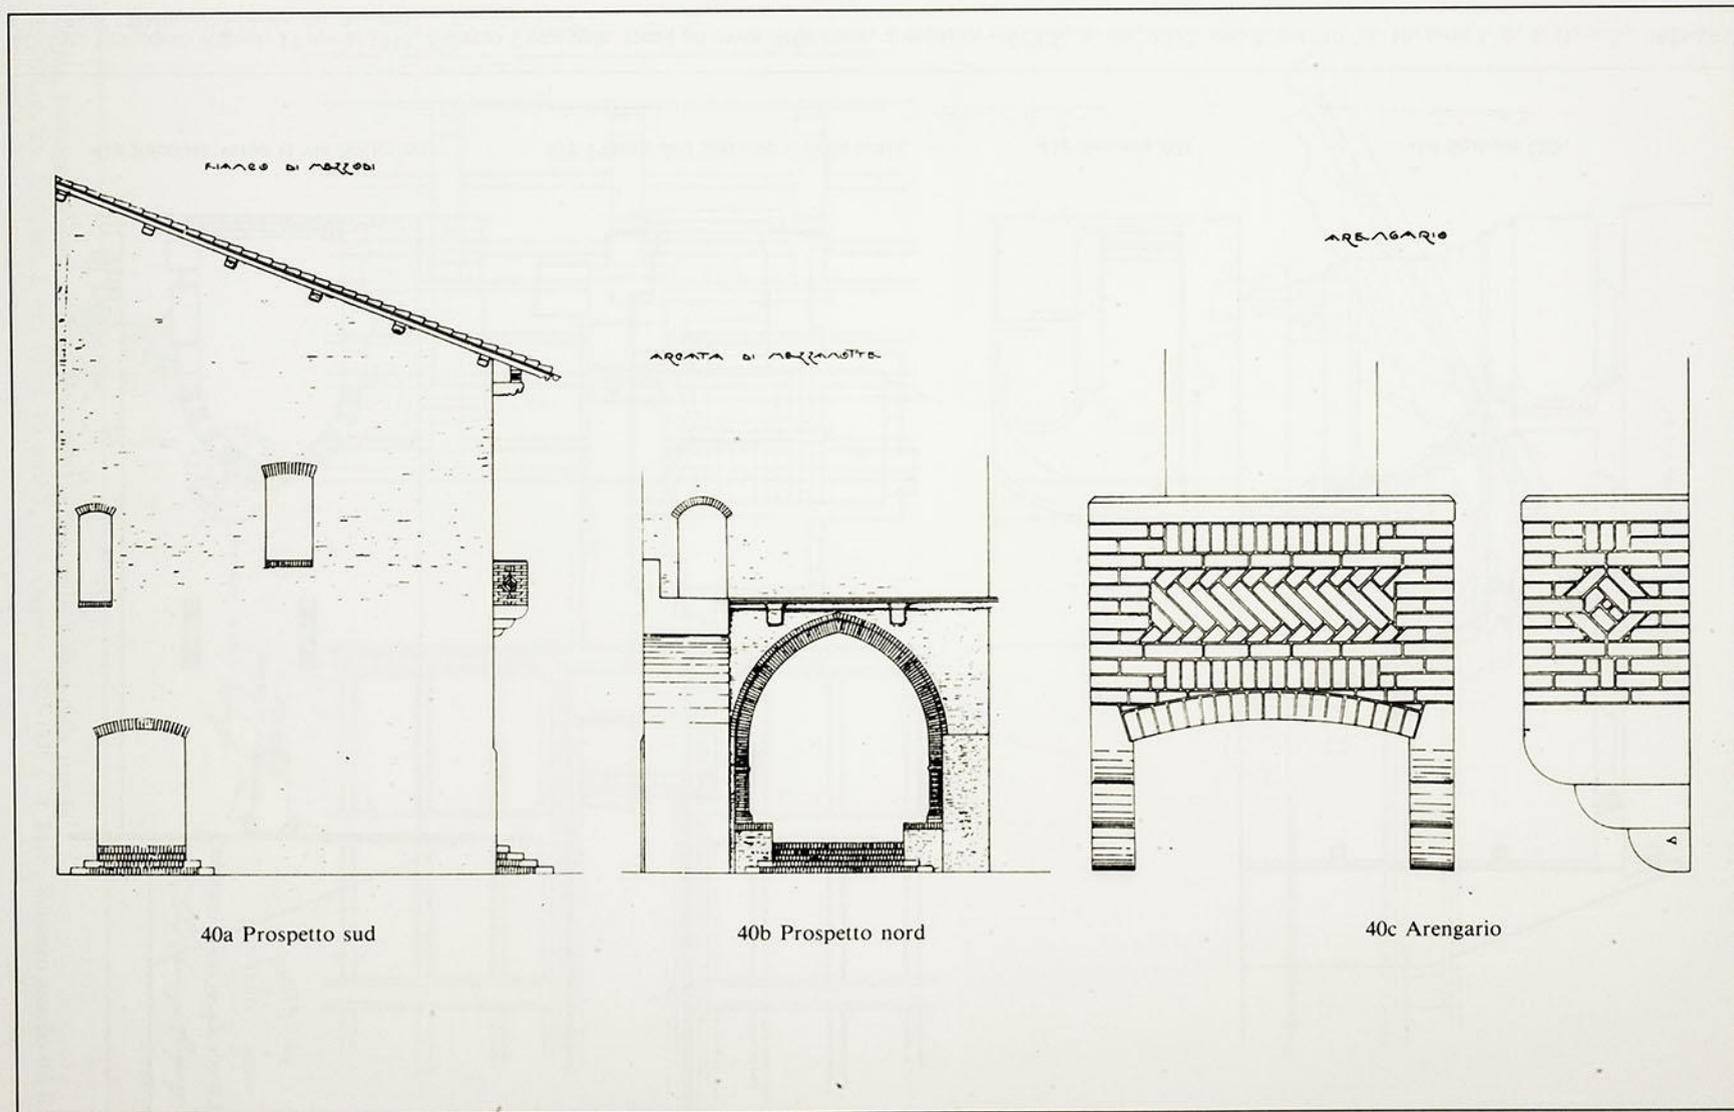
40. Ing. Innocenzo Rigoni, 19 aprile 1933. Palazzo Comunale, prospetti sud e nord, arengario. ASCCS, n. inv. 3202, sez. 2, cat. 10, cl. 10, serie 1, n. 3. Oggetto: 1925-1937 (...). Fasc.: Restauro castello dei Bandello e Torriani (...).

che dal terrazzo conduceva alla torre¹⁵⁵. La finestra sul fianco sud (fig. 40a), che avrebbe dovuto essere restaurata con rifacimento dell'archetto e del davanzale¹⁵⁶, fu invece chiusa, in un secondo momento, per evitare che interferisse con l'apparato decorativo interno. Al piano terra furono chiuse tutte le aperture, sia quella del muro sud, sia quelle nel muro ovest, che dal porticato conduceva ai locali del piano terra. Fu allora necessario aprire un'altra porta, ottenuta in rottura nella parete della torre¹⁵⁷.

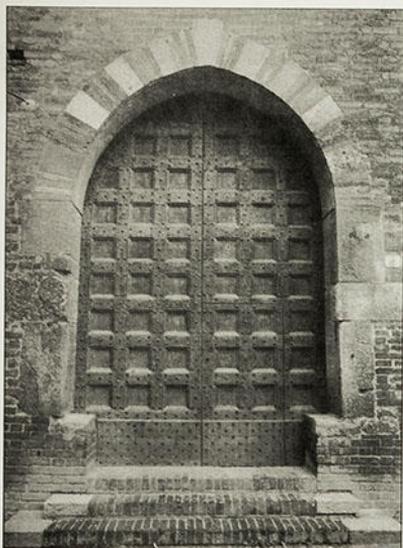
51. Palazzo Comunale. Veduta esterna della parete nord dei locali ricostruiti nel 1934, particolare del portone d'ingresso.

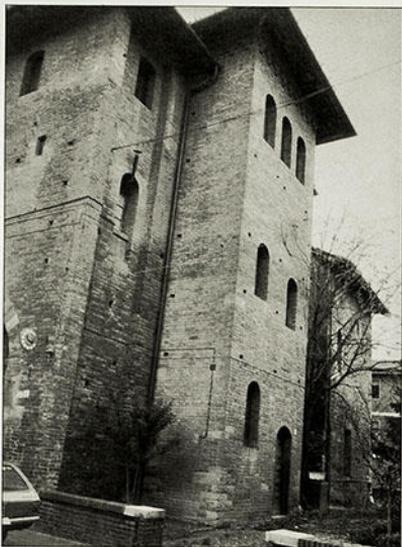
53. Palazzo Comunale. Veduta esterna dei locali ricostruiti nel 1934 ad ovest della torre.

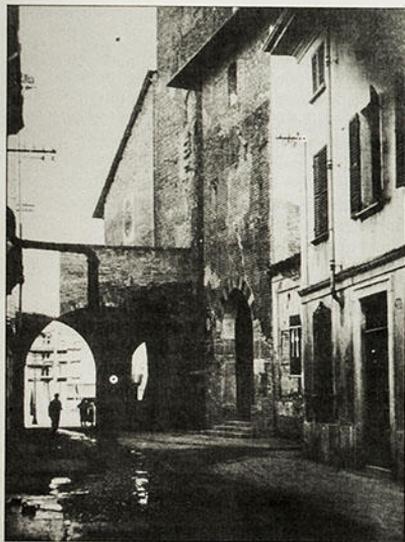
52. Palazzo Comunale. Prospetto nord, anno 1935.

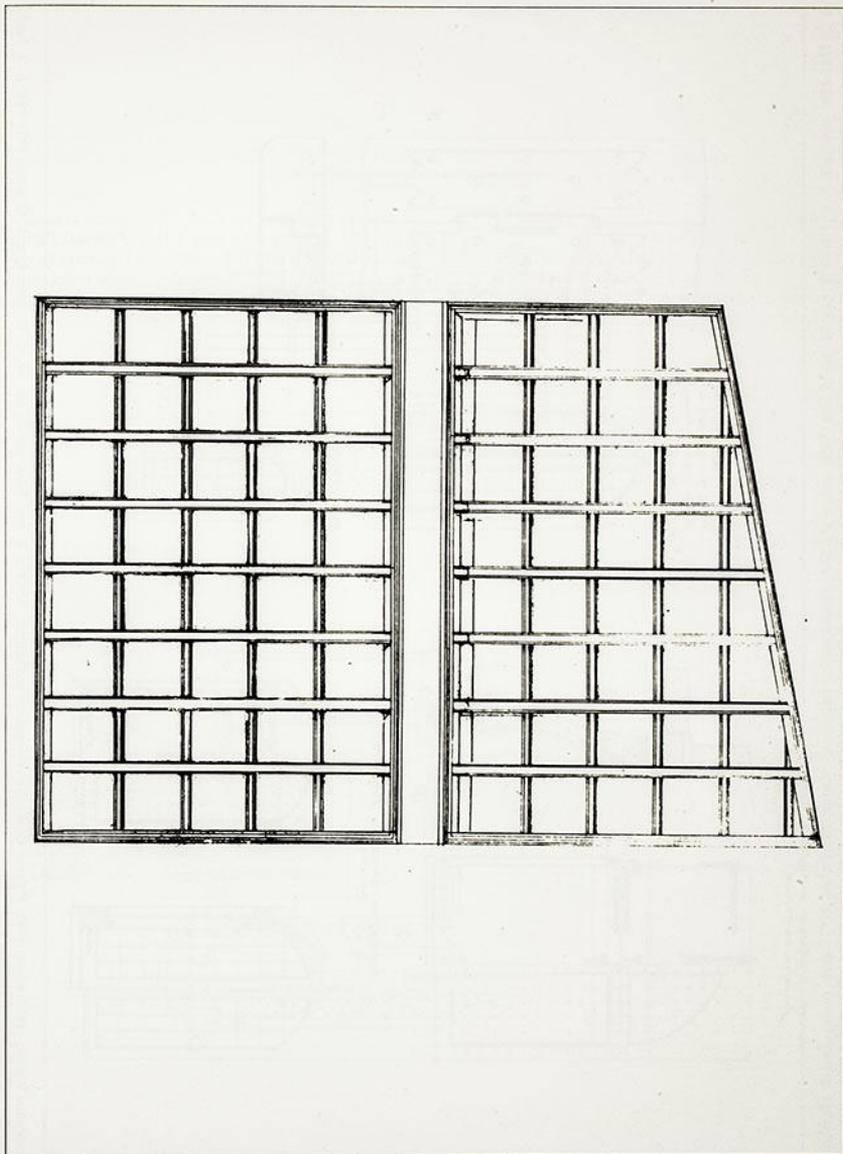
66. Sf [Ing. Innocenzo Rigoni], sd. Palazzo Comunale, disegno del soffitto ligneo della sala centrale (sala 1). ASCCS, n. inv. 3202, sez. 2, cat. 10, cl. 10, serie 1, n. 3. Oggetto: 1925-1937 (...). Fasc.: Restauro castello dei Bandello e Torriani (...).

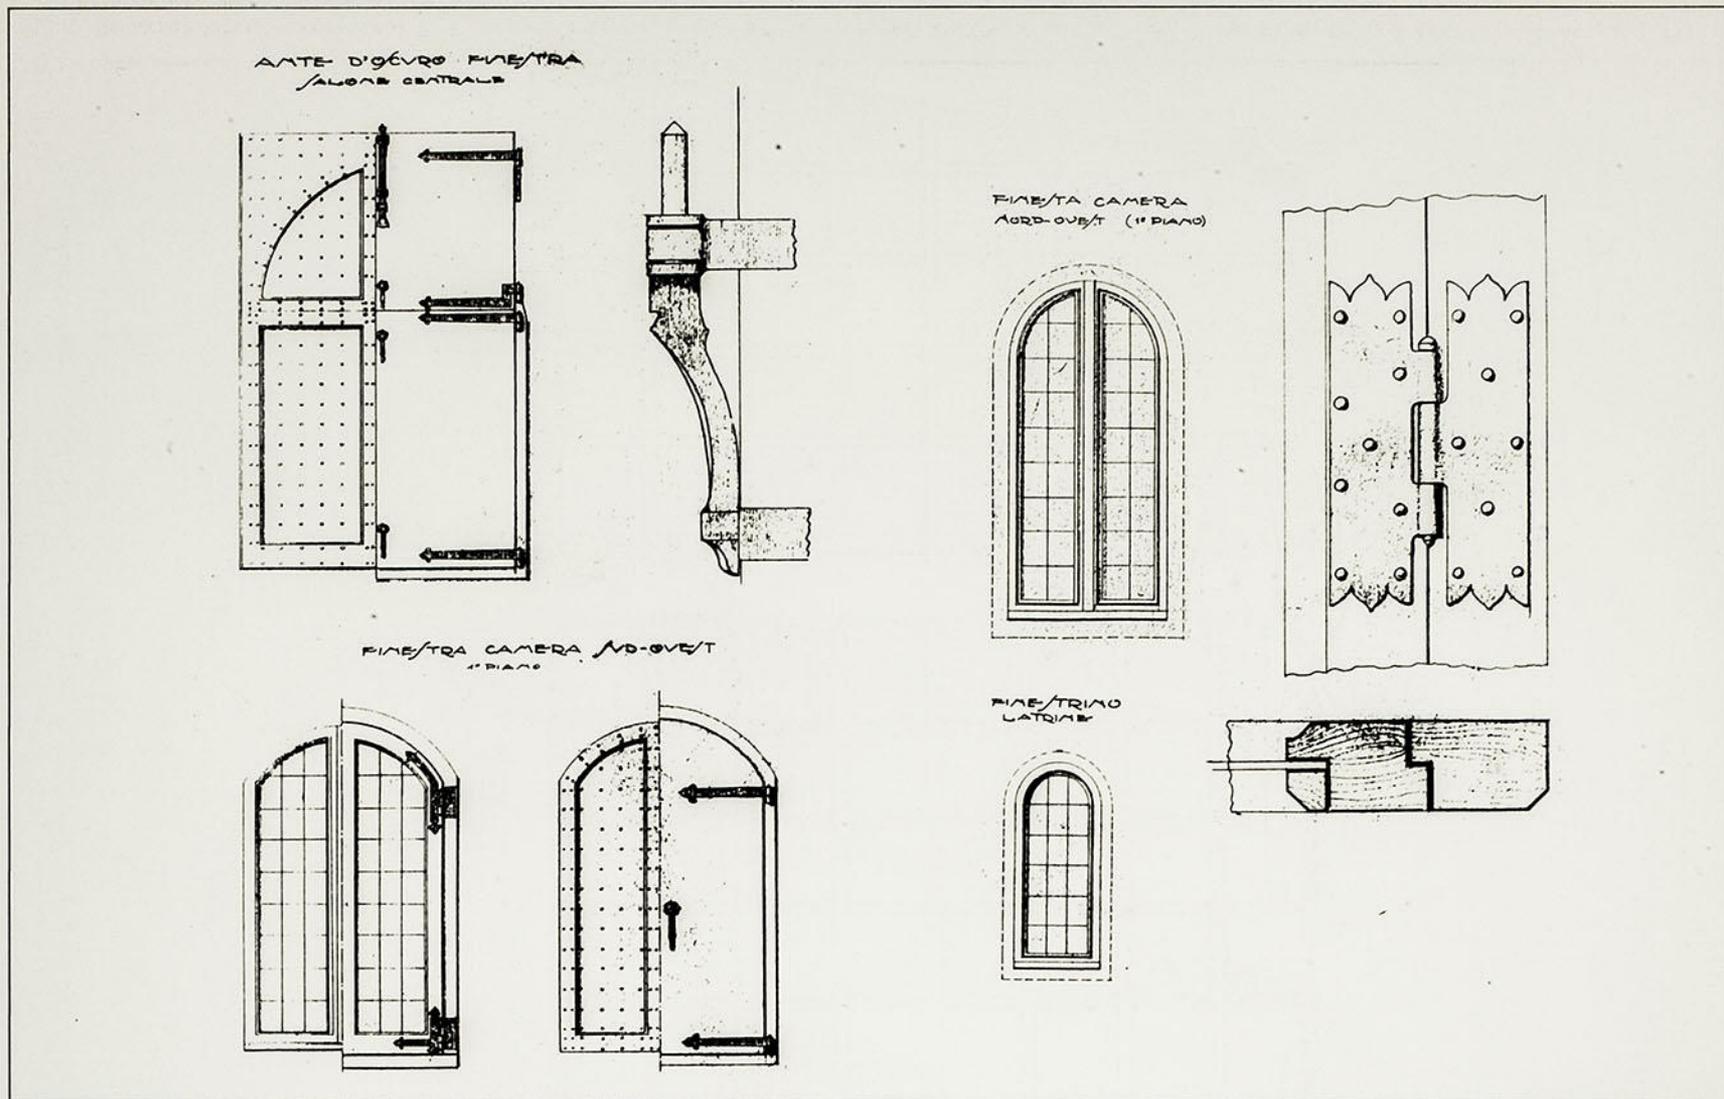
67. Ing. Innocenzo Rigoni, primo marzo 1935. Palazzo Comunale, disegni dei serramenti. ASCCS, n. inv. 3202, sez. 2, cat. 10, cl. 10, serie 1, n. 3. Oggetto: 1925-1937 (...). Fasc.: Restauro castello dei Bandello e Torriani (...).

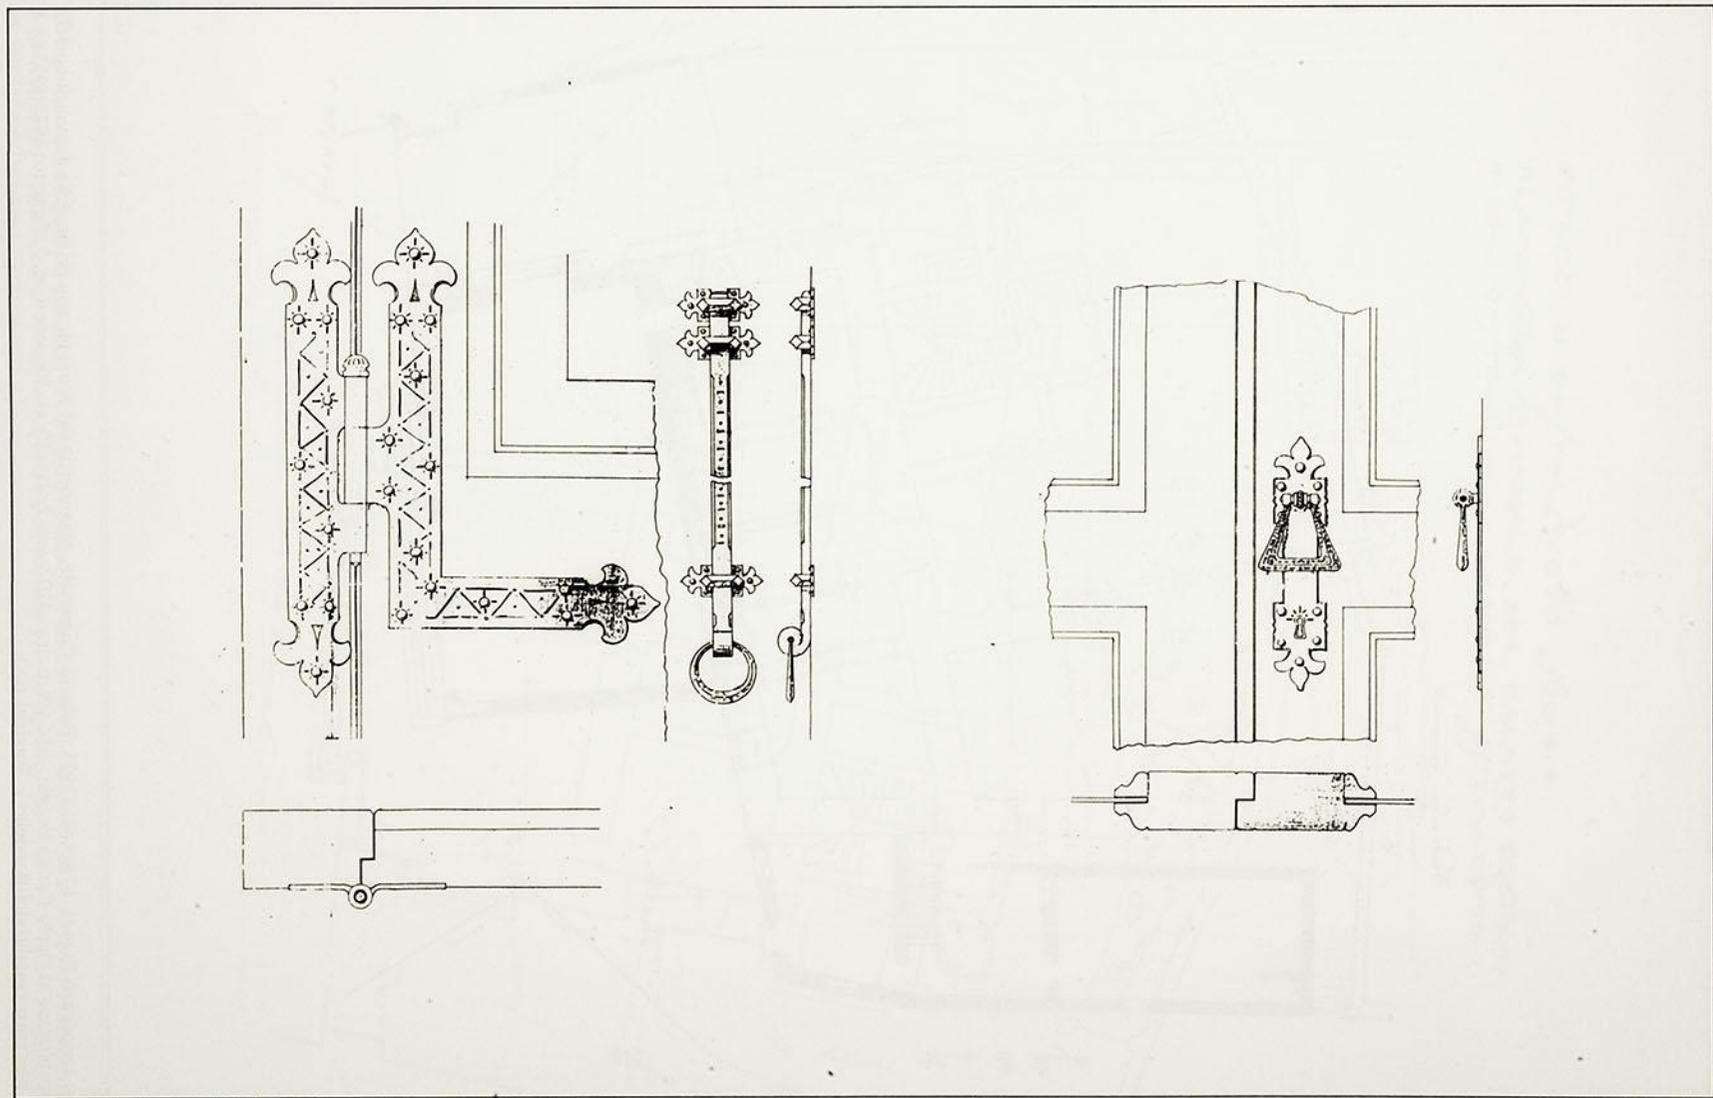
68. Ing. Innocenzo Rigoni, primo marzo 1935. Palazzo Comunale, particolari dei serramenti. ASCCS, n. inv. 3202, sez. 2, cat. 10, cl. 10, serie 1, n. 3. Oggetto: 1925-1937 (...). Fasc.: Restauro castello dei Bandello e Torriani (...).

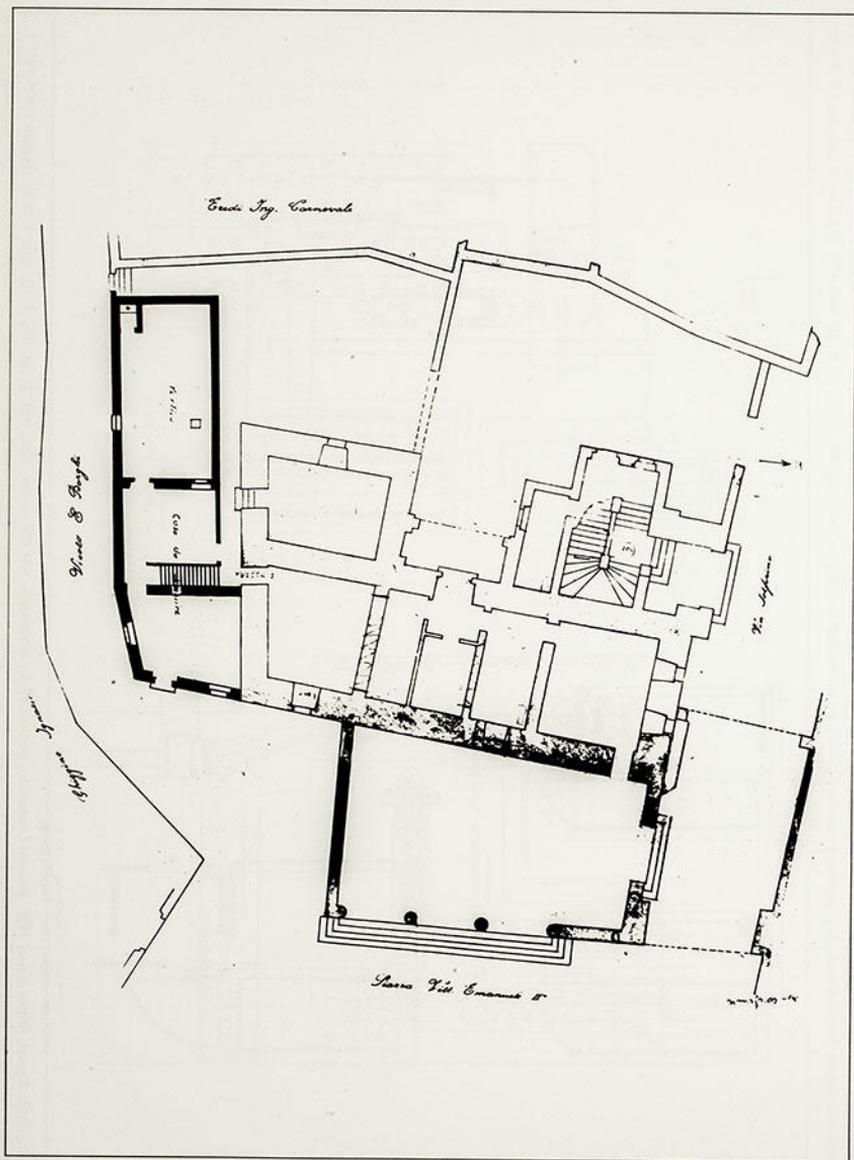
69. Ing. Innocenzo Rigoni, 17 gennaio 1935. Palazzo Comunale, planimetria del piano terreno prima della demolizione della casa prospiciente al vicolo Enrico Borghi. ASCCS, n. inv. 3202, sez. 2, cat. 10, cl. 10, serie 1, n. 3. Oggetto: 1925-1937 (...). Fasc.: Restauro castello dei Bandello e Torriani (...).
