GABRIELLA BELLINGERI

IL PALAZZO

ARCHITETTURA E DECORAZIONE PITTORICA: STORIA DEI RESTAURI

QUADERNI DELLA BIBLIOTECA COMUNALE P. A. SOLDINI
DI CASTELNUOVO SCRIVIA

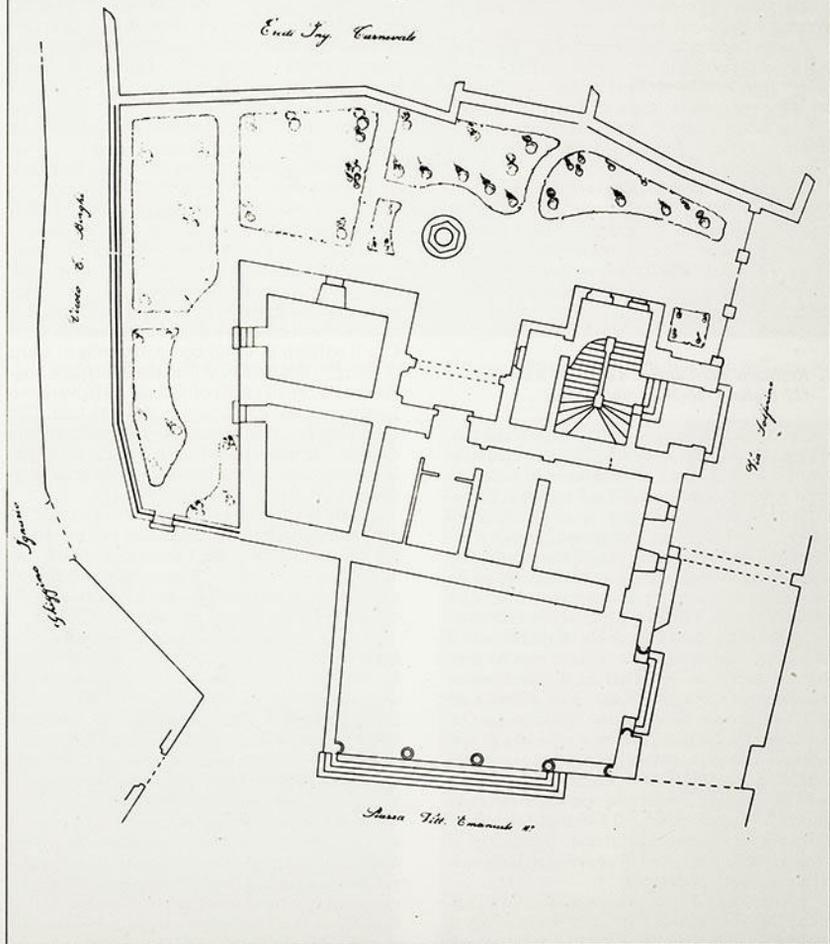
70. Ing. Innocenzo Rigoni, 17 gennaio 1935. Palazzo Comunale, Planimetria del piano terreno dopo la sistemazione del vicolo Enrico Borghi. ASCCS, n. inv. 3202, sez. 2, cat. 10, cl. 10, serie 1, n. 3. Oggetto: 1925-1937 (...). Fasc.: Restauro castello dei Bandello e Torriani (...).

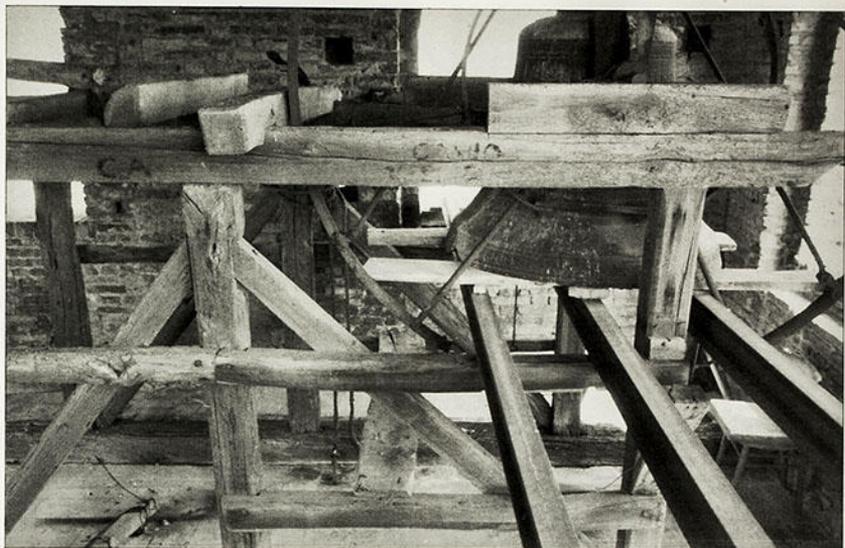
71. Palazzo Comunale. Cella campanaria della torre, particolare dell'armatura della campana prima dei restauri degli anni '80.

Se per la costruzione del piano d'appoggio del meccanismo dell'orologio non si incontrarono difficoltà, dal momento che questo fu smontato per essere riparato, per il pavimento della cella campanaria si dovette affrontare il problema dell'armatura della campana e della campana stessa (fig. 71). Il Righoni pensò allora di applicare, sotto l'armatura della campana, le travi in ferro prima di togliere le travi in legno su cui essa appoggiava, evitando così di smontare o sospendere

cella campanaria furono restaurati il pavimento ed il castello della campana, entrambi deteriorati a causa degli agenti atmosferici. Il vecchio pavimento in cemento fu demolito e rifatto con la dovuta pendenza per facilitare lo scolo delle acque attraverso gocciolatoi ricavati nelle murature. Il nuovo soffitto di «argilla espansa» e cemento, impermealizzato con uno strato di catrame, fu ricoperto da una pavimentazione in grés cerámico, tinta cotto⁵⁹. La campana, sostenuta da un castello in legno, presentava un'inclinazione pari a 7 centimetri verso nord-est⁶⁰ (fig. 71).

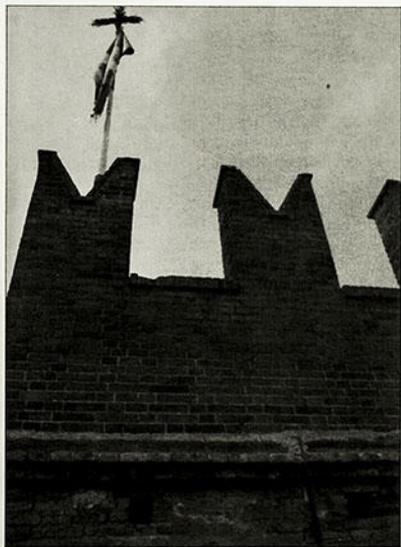
72. Palazzo Comunale. Torre, merli di coronamento della parete est durante i restauri degli anni '80.

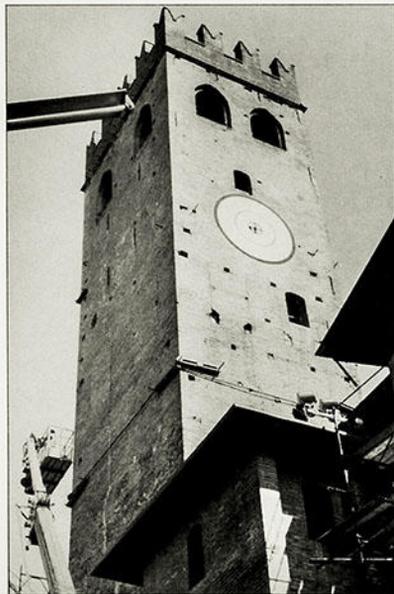
75. Palazzo Comunale. Pareti nord ed ovest della torre durante i restauri degli anni '80.

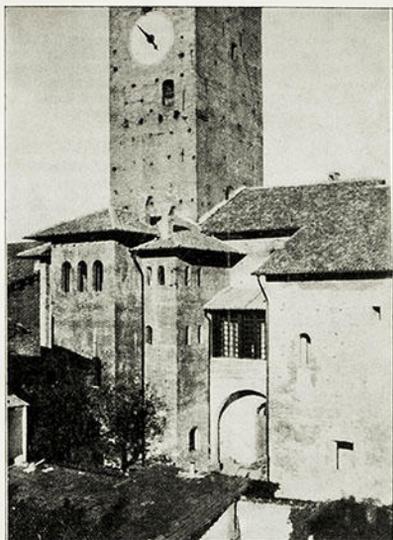
76. Palazzo Comunale. Prospetto ovest, anno 1935.

Dalla lettura della documentazione, a noi pervenuta, risulta che siano state restaurate la bifora sovrastante il ballatoio¹⁸⁷ (fig. 59) e due finestre nella parete sud¹⁸⁸ (figg. 60, 63, 77). In realtà tutte le aperture dei locali a sud-ovest furono parzialmente o integralmente rifatte, come è possibile constatare da un accurato esame del materiale usato nella costruzione dei davanzali, delle spalle e degli archi delle finestre, che si differenzia da quello della restante muratura (figg. 76-77).

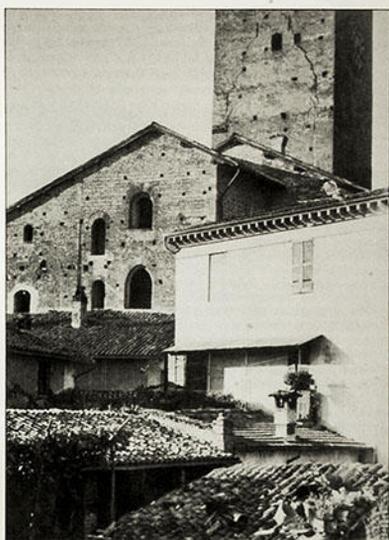
77. Palazzo Comunale. Prospetto sud, anno 1935.

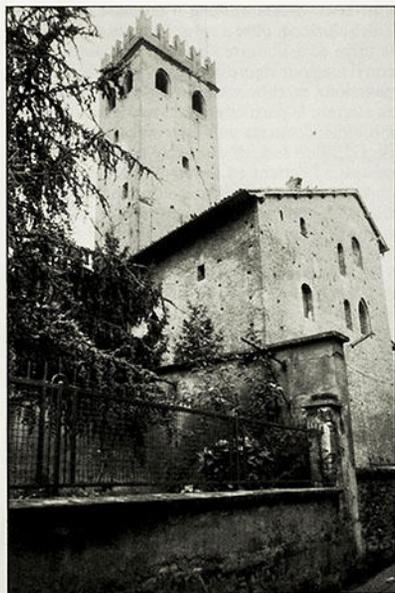
78. Palazzo Comunale. Veduta esterna da sud-ovest, situazione precedente ai restauri del 1986-88.

La presenza di soffitti, di archi spingenti (due sulla parete sud) e non contrastanti e di una orditura muraria con molte aperture e discontinuità non adeguatamente collegate (durante i lavori del 1936) giustificava le gravi lesioni presenti, che erano aumentate rispetto al 1935 (figg. 24, 78-80). L'aumento di tali lesioni, sulle pareti della torre, fu determinato anche dal degrado naturale dei materiali stessi⁴ ed in particolare delle malte e

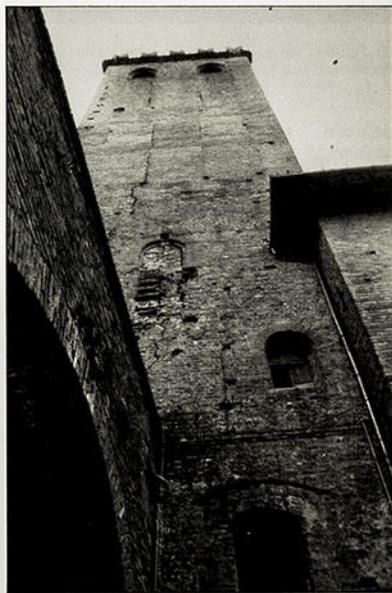
79. Palazzo Comunale. Parete nord dell'antico palazzo e della torre, situazione precedente ai restauri del 1986.

I merli quadrati³², tagliati a spigolo netto, originariamente concludevano le pareti rettilinee dell'edificio (figg. 49, 79). Tutte le alte pareti del nucleo più antico sono munite di aperture³³. Valutando attentamente i dati che emergono dall'esame della muratura si può ipotizzare che alcune di queste aperture siano coeve all'edificio.

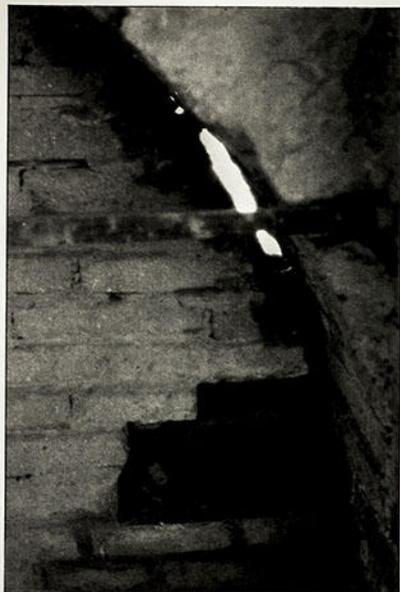
80. Palazzo Comunale. Interno, parete sud della torre. Particolare dell'arco a quota 22 mt prima dei restauri del 1986.

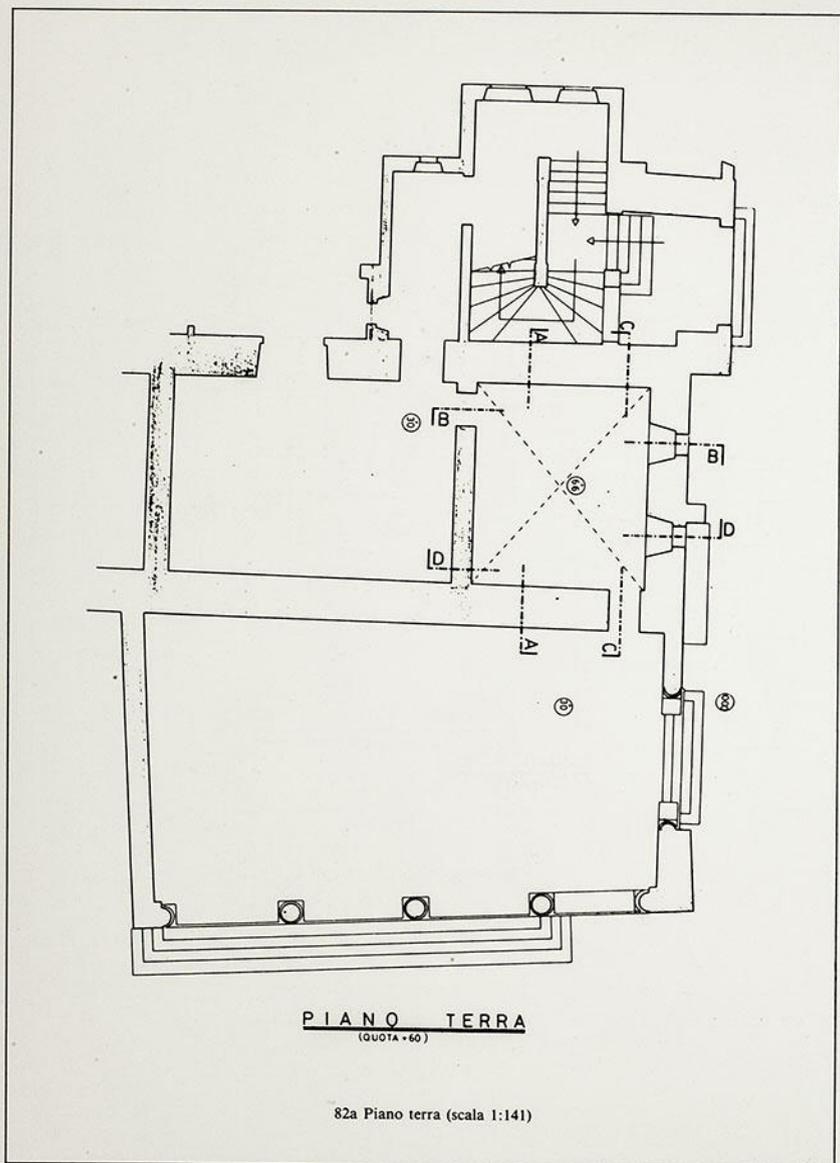
82. Ing. Carlo Ferrari da Passano, 12 settembre 1985. Palazzo Comunale, progetto di consolidamento delle murature in elevazione della torre. ASCCS, cart. aa 1983-87 (...). Fasc.: Originali con visto Soprintendenza del 3 dicembre 1985.

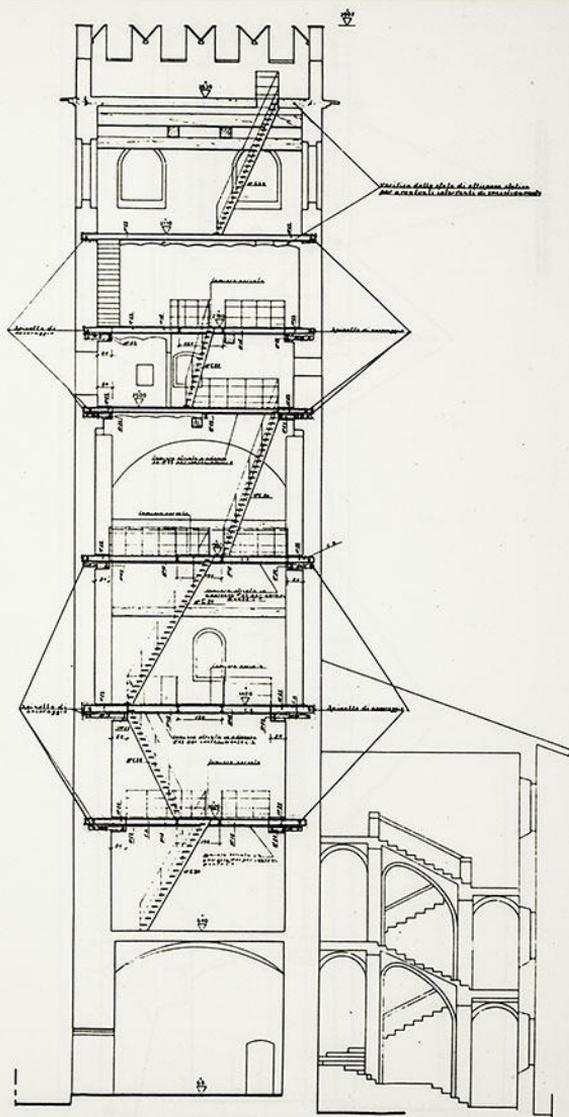
83c Prospetto sud, progetto di rinforzo statico (scala 1:175)

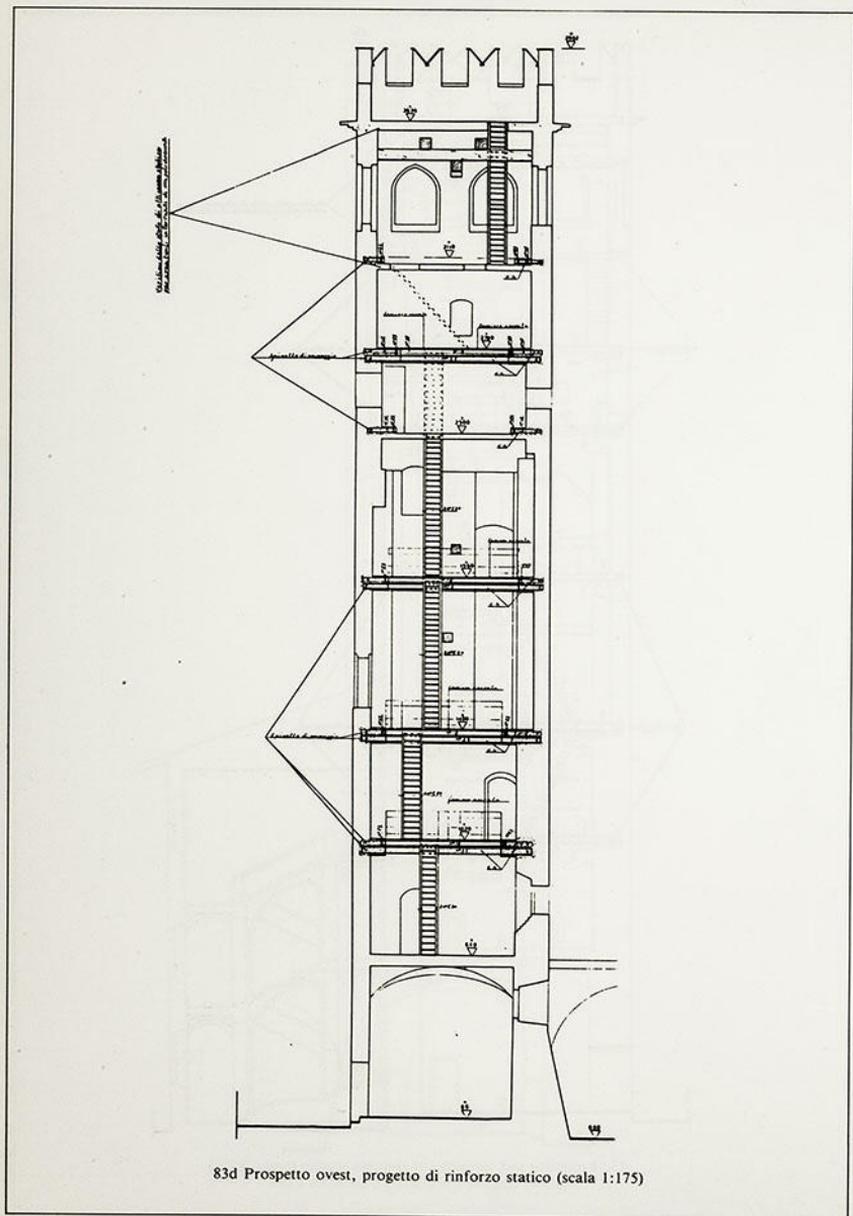
83d Prospetto ovest, progetto di rinforzo statico (scala 1:175)

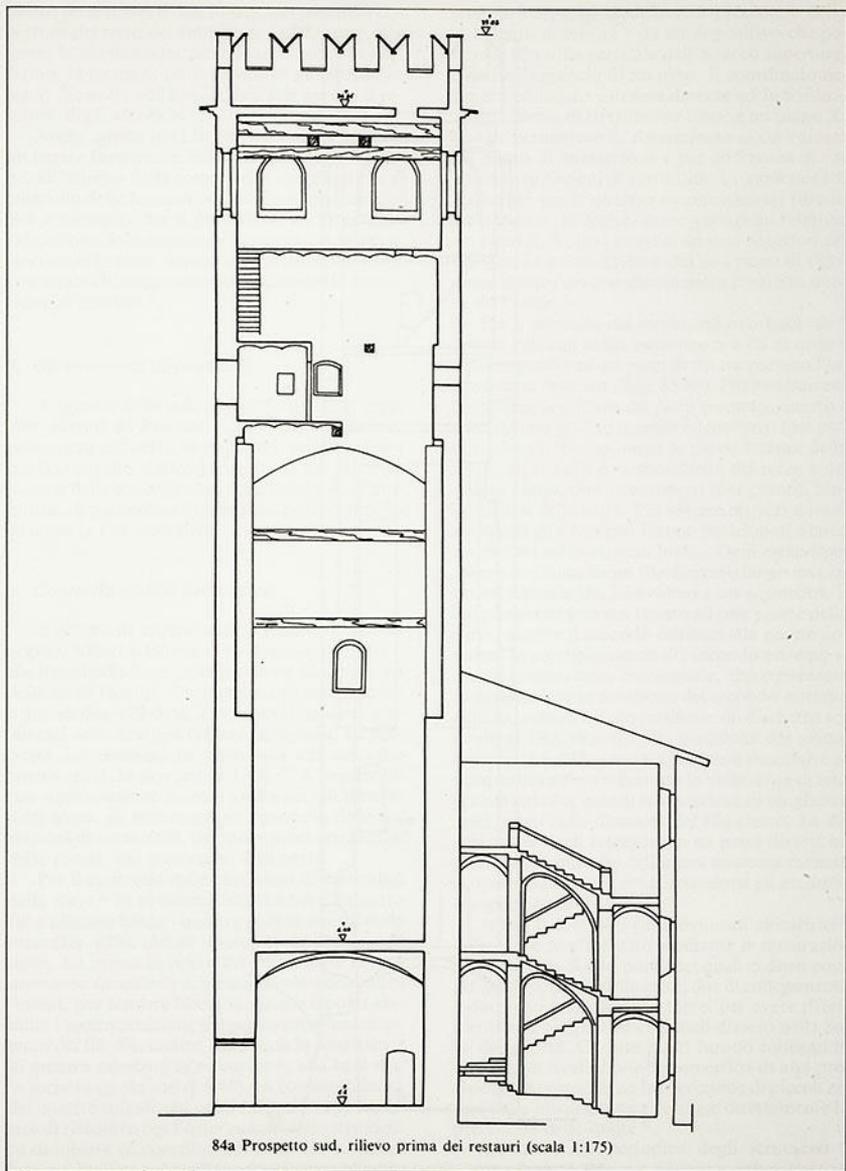
84a Prospetto sud, rilievo prima dei restauri (scala 1:175)

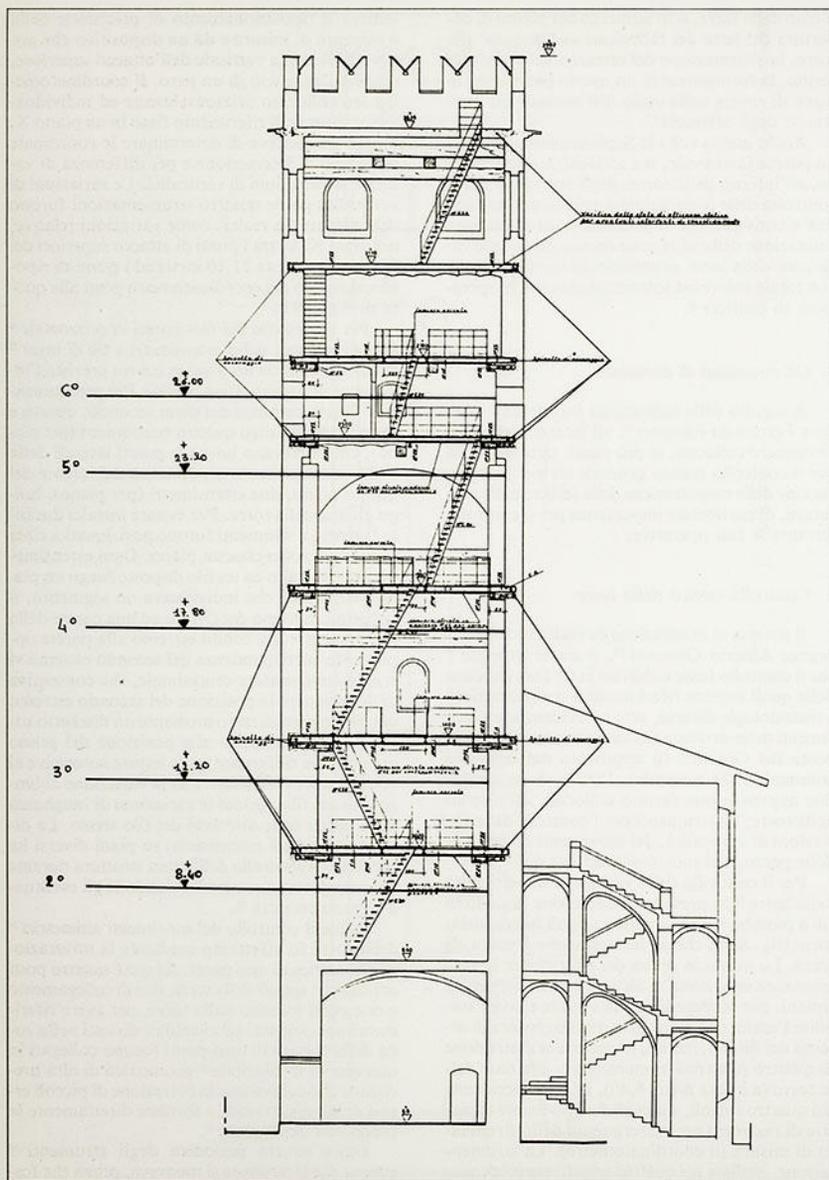
85. Palazzo Comunale, torre. Sezione sud, quote degli estensimetri (scala 1:175).

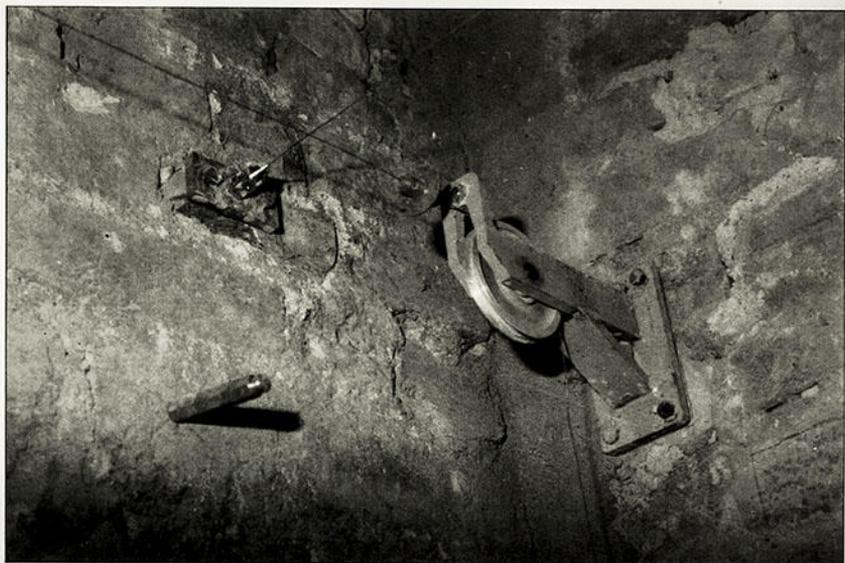
86. Palazzo Comunale. Interno, angolo sud-est del nucleo tardo-romanico. Estensimetro a quota 8,40 metri (primo piano).

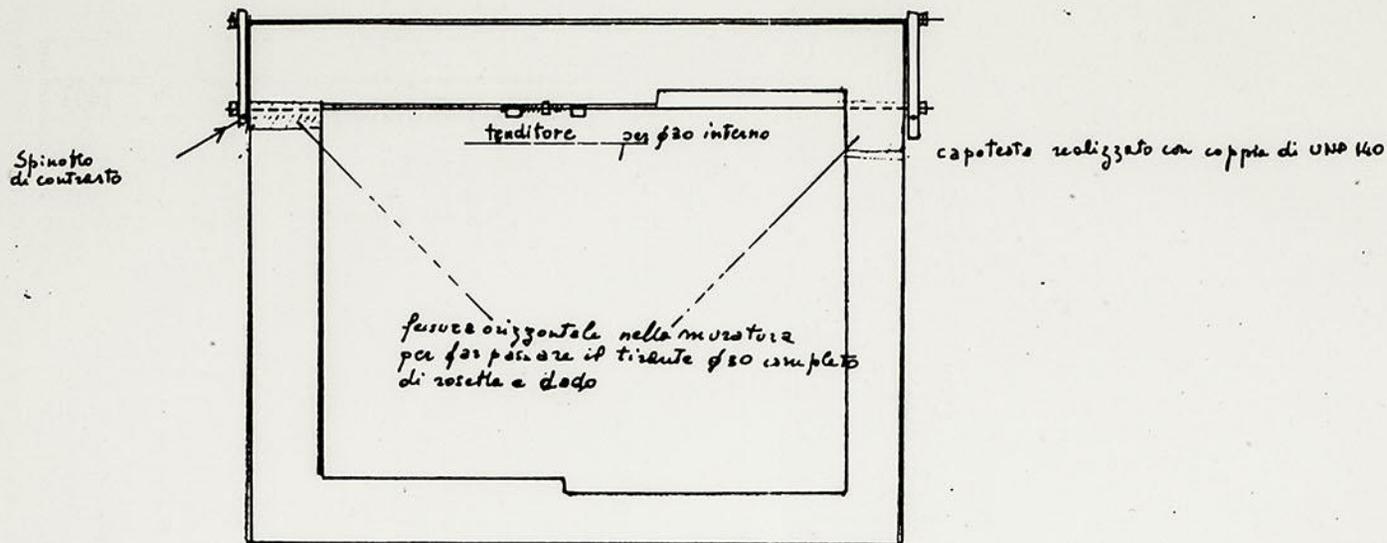
N.B. Mentre il Tiratore interno serve a mettere in forza il Tirante interno il Tirante esterno deve essere dimensionato precisissimamente per poter entrare in tiro al bloccaggio del tirante interno

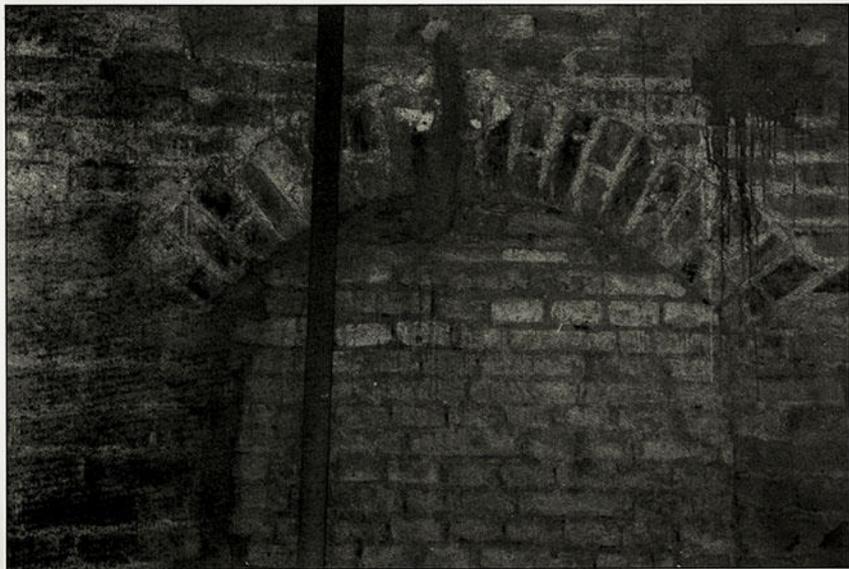
89. Palazzo Comunale. Interno, parete nord del nucleo tardo-romano, particolare della muratura al primo piano.

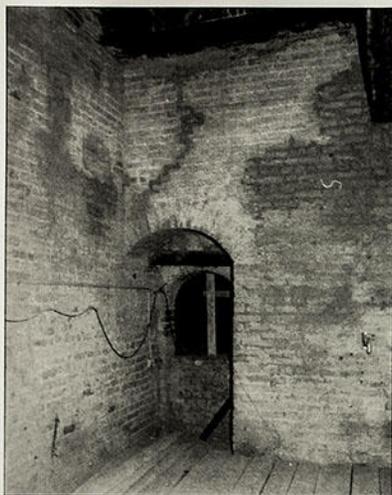
90. Palazzo Comunale. Interno, parete est del nucleo tardo-romanico, particolare della muratura (secondo piano). Evidenti sono i tratti di muro restaurato durante i lavori degli anni '80.

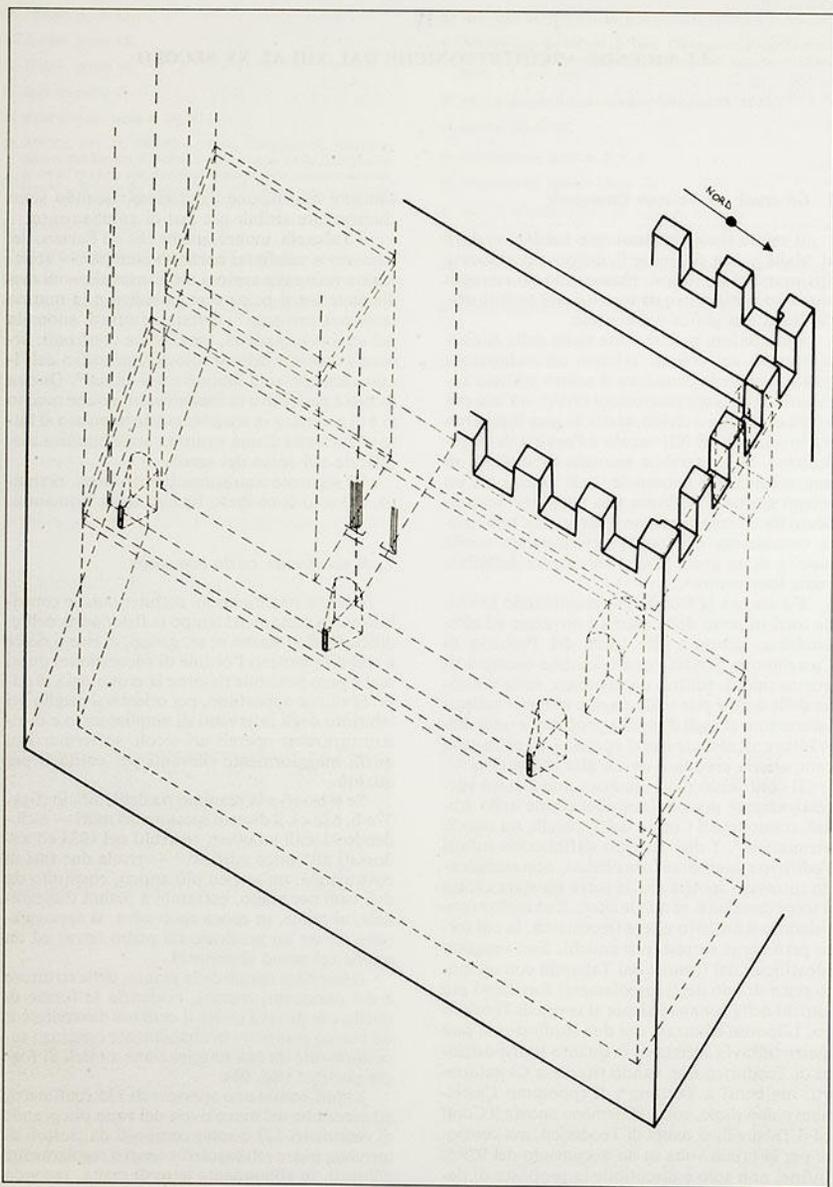
95. Ricostruzione parziale del nucleo tardo-romano (dis. G. Bellingeri).

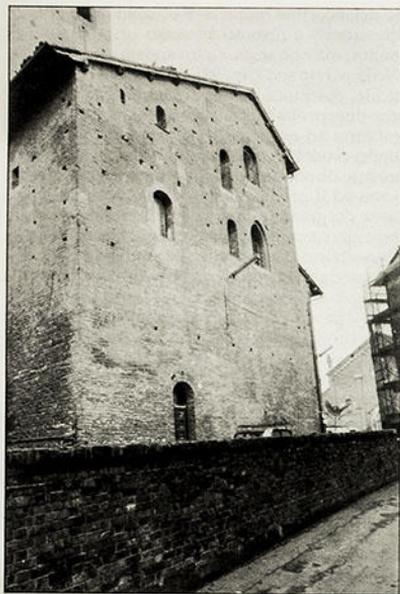
98. Palazzo Comunale. Prospetto sud del nucleo tardo-romano.

to della cortina muraria. Essi sono di diverse dimensioni²⁰ e disposti in senso orizzontale e di punta, ma non seguono un andamento regolare. Nella parete sud (fig. 98) si nota una cesura verticale, costituita da una risega, la quale evidenzia due probabili fasi costruttive. La cortina muraria ad est della risega si addossa infatti al muro est del piccolo vano. Dai pochi elementi a nostra disposizione²¹, si deduce che il piccolo vano ed il prolungamento verso nord del muro ovest del grande salone e della torre siano da ascrivere alla stessa campagna edilizia. Purtroppo, non è possibile stabilire se anche il muro sud della torre sia stato appoggiato al muro ovest, in quanto, sia l'angolo esterno, sia quello interno sono occultati. Il paramento murario, sia ad ovest sia ad est della risega, sembra, tuttavia, — almeno nel tratto compreso tra il piano della strada e le mensole delle monofore²² — essere stato realizzato con la stessa tecnica e con lo stesso materiale: fasce di mattoni che si alternano a fasce di pietrisco e ciottoli. Oltre questo tratto, però, il paramento ad ovest della risega si differenzia da quello ad est: l'uno è costituito, fino all'imposta del tetto, da corsi di mattoni²³, l'altro, invece, prosegue con corsi di mattoni alternati a corsi di ciottoli

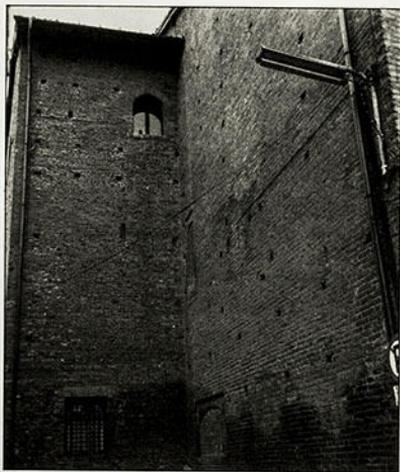
99. Palazzo Comunale. Parete est del nucleo tardo-romano.

oltre l'archivolto della seconda monofora²⁴. La parete est (fig. 99) è composta da ciottoli, pietrisco e mattoni, disposti in corsi regolari ed alternati²⁵. Buona parte della muratura è stata occultata e, nello stesso tempo, danneggiata dalle strutture costruite successivamente²⁶. In corrispondenza della torre, dove attualmente appoggiano i travetti della falda del tetto e poco sopra (fig. 74), sono ancora conservati e leggibili, tra le tamponature murarie, alcuni merli. Questa serie di merli si interrompe, però, bruscamente in corrispondenza dell'angolo sud-est della torre²⁷. La parete nord (fig. 79) è stata realizzata con corsi di mattoni alternati a corsi di ciottoli e pietrisco. Nella cortina muraria sono, però, leggibili le numerose tamponature in mattoni, che ci segnalano l'esistenza di finestre e di porte chiuse arbitrariamente nel corso dei secoli. La muratura è stata rinforzata mediante l'apposizione di due scarpe alla parte inferiore della cortina. La scarpa (fig. 101), sulla quale si impostano l'arco a tutto sesto ed il muro ovest del terrazzo, è composta da un basamento in pietra sormontato da un muro obliquo in mattoni. Essa fu probabilmente costruita dopo l'innalzamento della torre e circa 39 metri d'altezza²⁸. La scarpa ad ovest dell'arco a

Una parete est si aprono, ad 8 metri di altezza, tre saettiere³⁴, che hanno una feritoia non più larga di 10 centimetri (fig. 99). Sono saettiere a «bocca di lupo»: all'interno hanno infatti dimensioni più ampie (85 centimetri di larghezza e 140 centimetri di altezza massima) ed assumono l'aspetto di monofore strombate con arco ribassato³⁵ (figg. 103-105). L'archivolto è realizzato con mattoni a spigolo vivo collocati di punta, mentre le spalle rivelano una tessitura a pettine, che risulta contestuale ai paramenti della cortina muraria (fig. 103). All'esterno, i profili della feritoia sono tutti in mattoni, mentre, all'interno, l'architrave è costituito da una piat-

La torre era probabilmente illuminata da una sola monofora⁷⁸ che si apriva nel muro sud (fig. 99). È lecito pensare, nonostante vi sia solo la monofora che porti a formulare tale ipotesi, che il fabbricato a sud della torre fosse stato coperto ancora da un tetto a due spioventi, ma ad un livello più basso rispetto a quello preesistente⁷⁹. Sulla base dei pochi elementi a nostra disposizione — la semplice monofora ed i nitidi piani in cotto privi di qualsiasi tipo di decorazione sino alla cornice diritta, che serve da innesto all'alta mer-

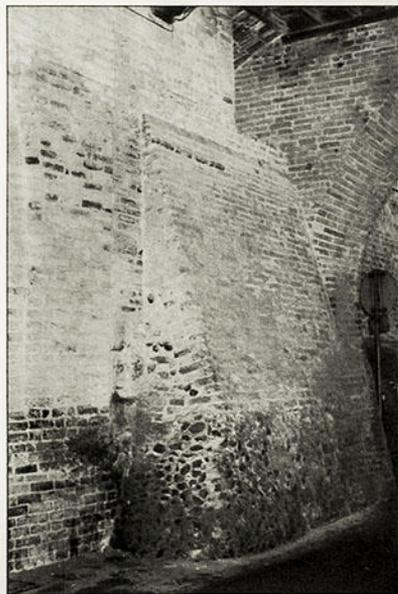
101. Palazzo Comunale. Muro di scarpa addossato alla parete nord del nucleo tardo-romano.

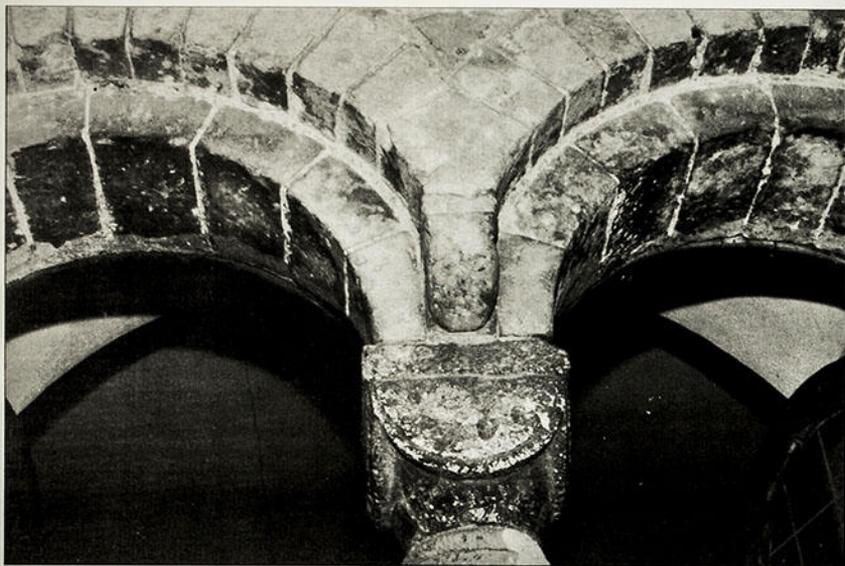
106. Palazzo Comunale. Bifora nella parete ovest del nucleo tardo-románico, particolare del capitello.

Sulla parete opposta, sempre alla stessa altezza, ma più spostata verso sud, vi è un'altra bifora (fig. 59); questa, però, è completa di tutti i suoi elementi e solo l'arco di scarico — nella parte centrale — è stato restaurato dal Rigoni⁴¹. L'apertura bifora, definita da una coppia di archetti a pieno centro cigliati, su esile colonnina centrale in pietra, è conclusa da un arco di scarico a tutto sesto. Conci allungati a spigolo vivo, leggermente trapezoidali, di laterizio fine, descrivono l'arco di scarico. I due archetti che profilano la bifora, realizzati sempre con laterizi leggermente trapezoidali ed a spigolo vivo, ma disposti di punta poggiano su un peduccio costituito da un laterizio a forma romboidale, sorretto da una mensola a testa umana in pietra (fig. 106). Gli

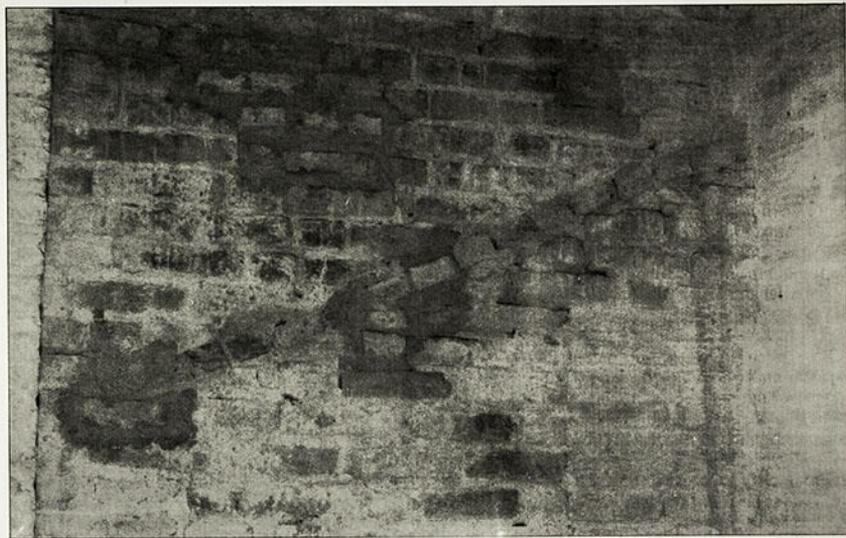
108. Palazzo Comunale. Interno, parete nord del nucleo tardo-romanico in corrispondenza del terzo piano. Particolare dei mattoni su cui appoggiava la copertura lignea.

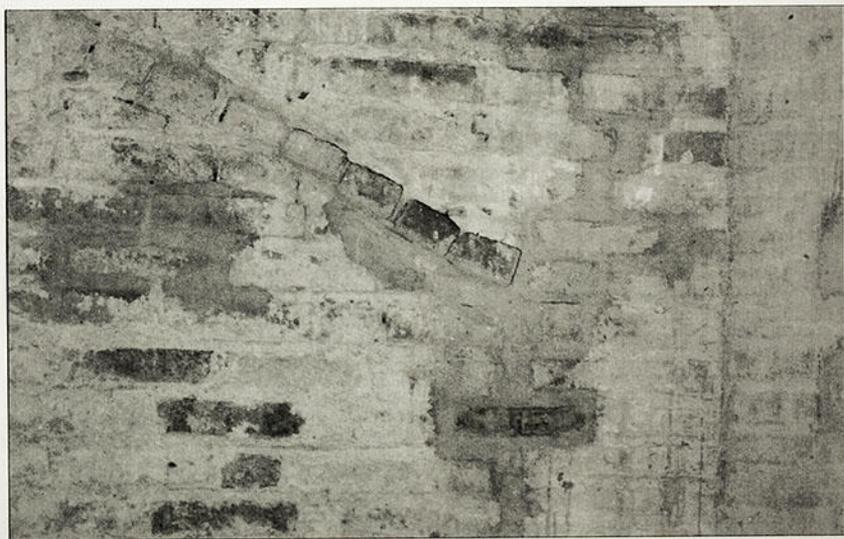
109. Palazzo Comunale. Interno, parete nord del nucleo tardo-romanico in corrispondenza del terzo piano. Particolare dei mattoni su cui appoggiava la copertura lignea.

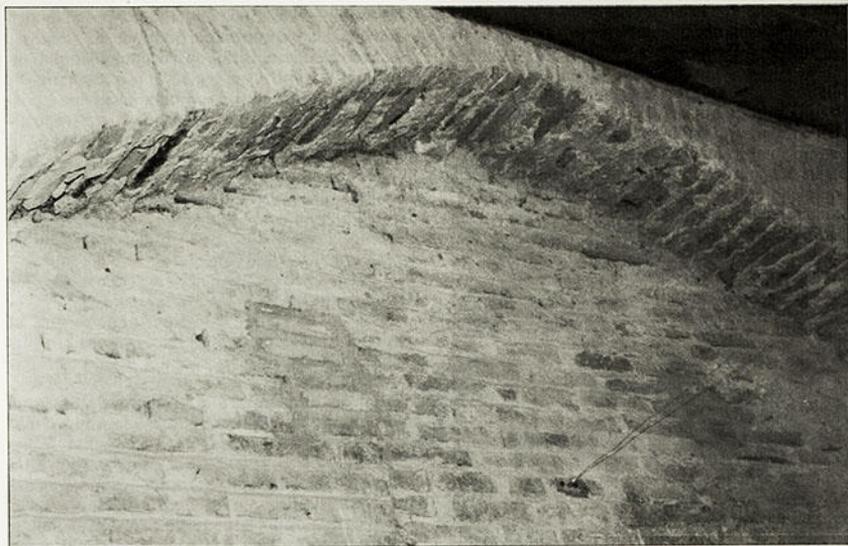
110. Palazzo Comunale. Interno, parete sud della torre, particolare dell'arco dopo il consolidamento.

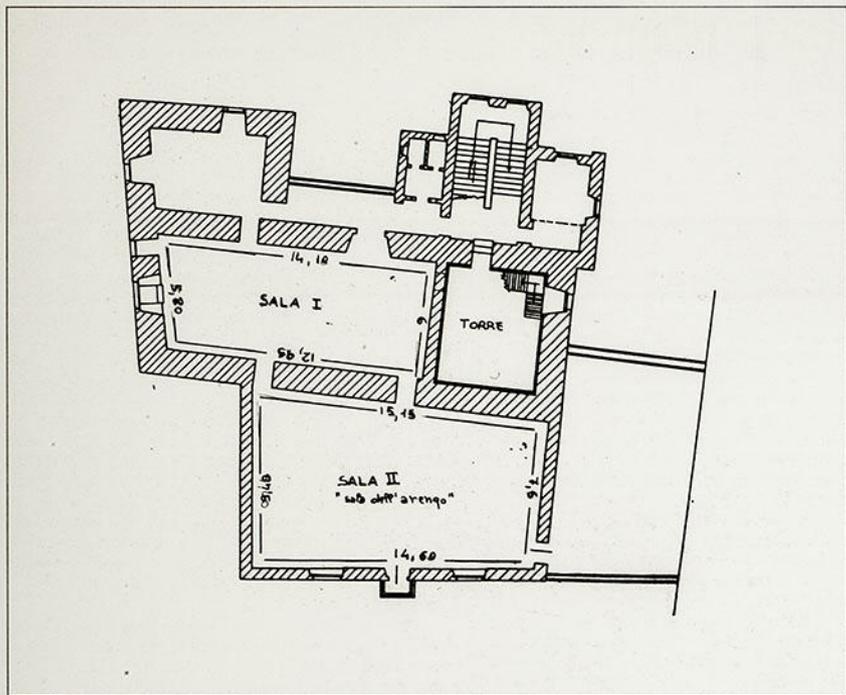
113. Palazzo Comunale. Pianta del primo piano (scala 1:250).

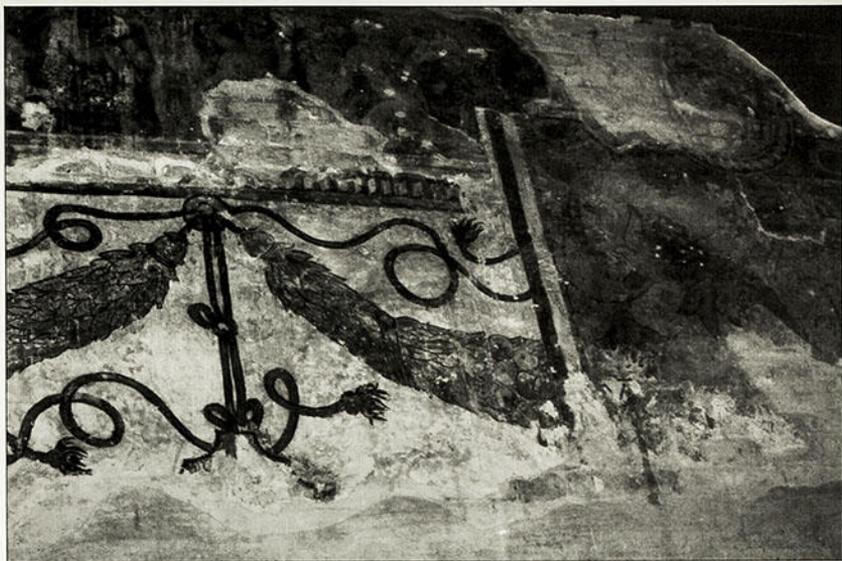
116. Palazzo Comunale. Interno, sala II, parete sud. Frammenti di decorazione affrescata: fregio a grottesche (1557), opera di Alessandro Berri e decorazione novecentesca (1935). Stato attuale.

Infine tutti i bordi attorno agli affreschi ed alle lacune sono stati sigillati con un «cordolo» eseguito con selenor (si tratta di una speciale resina per consolidare gli intonaci) e sabbia (fig. 116).

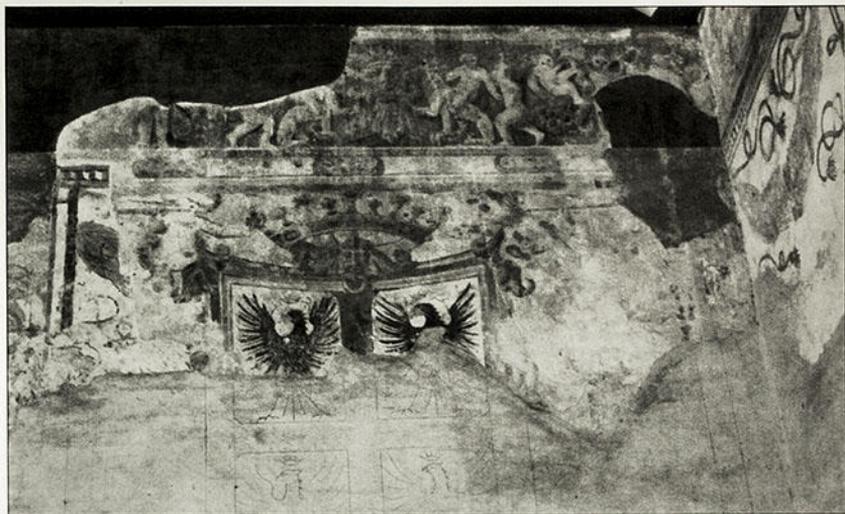
125. Palazzo Comunale, Interno, sala II, parete sud prima dei restauri del 1986. Particolare della decorazione affrescata da Alessandro Berri (1557) con fregio a *grotesche* e stemma.

Il deterioramento dell'intonaco e della pittura pittorica, come visibile prima del restauro più recente, era stato prodotto dall'umidità presente nella muratura (figg. 114, 125). Questa aveva determinato un indebolimento dell'adesione

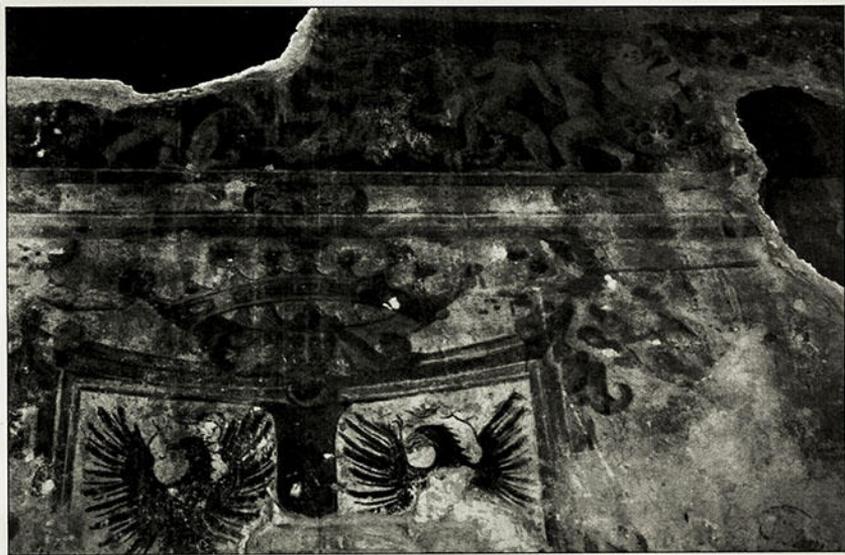
126. Palazzo Comunale, Interno, sala II, parete sud dopo i restauri del 1986. Particolare della decorazione affrescata da Alessandro Berri (1557) con fregio a *grotesche* e stemma.

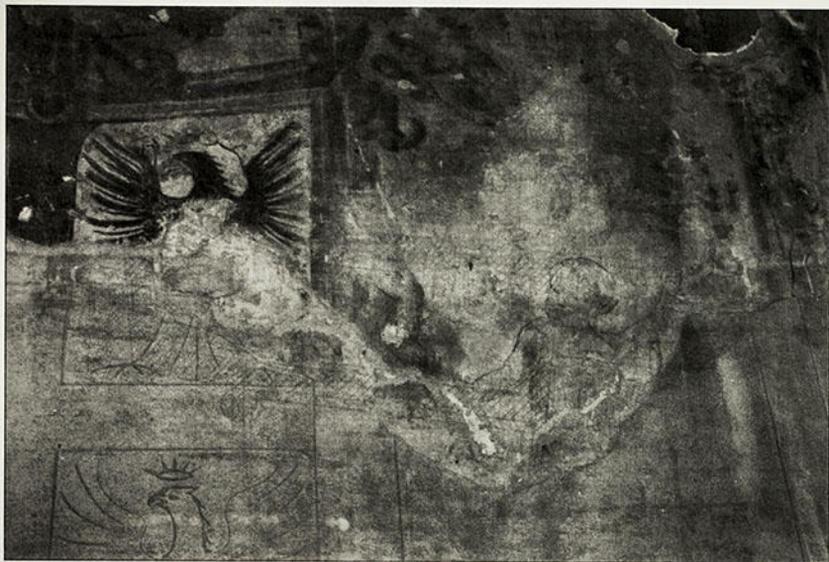
127. Palazzo Comunale. Interno, sala II. Decorazione cinquecentesca della parete sud, particolare dei putti che sorreggono lo stemma. Stato attuale.

ritrovato uno strato d'intonaco a malta chiara con fori di martellinatura (fig. 127). Quest'intonaco, molto liscio, utilizzato dal Berri come *arriccio*, sembrerebbe simile a quello decorato dal restauratore Pintor con festoni a foglie e frutta, collocato sulla medesima parete.

appartenente sempre alla campagna decorativa realizzata dal Berri e raffigurante parte di uno stemma retto da putti (figg. 127, 167-168). Dello stemma originale rimangono solo due aquile, divise da una fascia rossa. I putti non solo reggono ma circondano anche lo stemma. I primi due, seduti agli angoli dello stemma, sostengono con una mano la corona marchionale¹⁴⁴ e con l'altra una tuba, portata alla bocca.

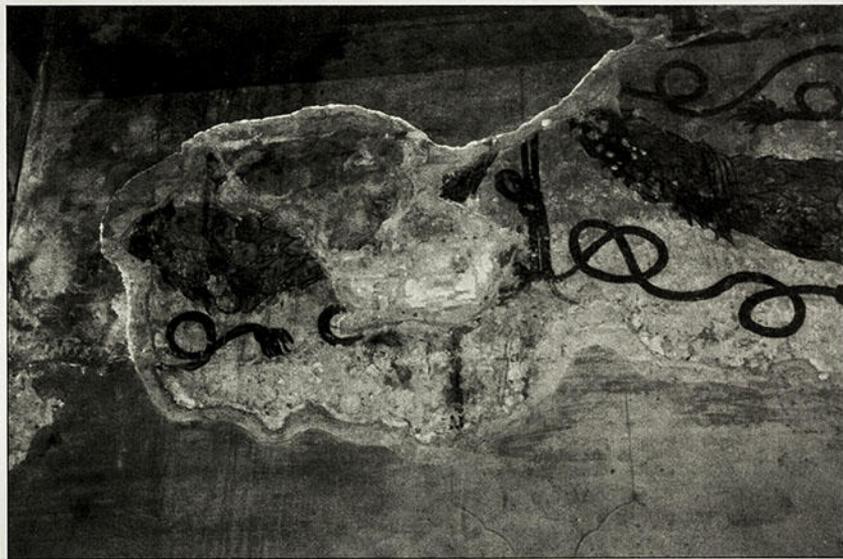
128. Palazzo Comunale. Interno, sala II, parete sud. Particolare della decorazione novecentesca (1935) dopo i restauri del 1986.

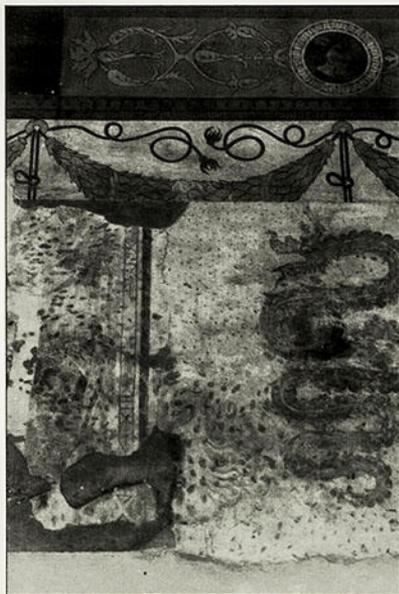
Le cause del degrado sono state determinate soprattutto dagli interventi operati, nel corso dei secoli, su entrambe le raffigurazioni (fig. 131).

131. Sant'Ambrogio e «Biscione visconteo» (1402-1412?) prima dei restauri del 1986. Palazzo Comunale, parete ovest della sala II.

Come prima operazione si sono eliminate con pennello morbido la polvere, le efflorescenze saline superficiali e parte delle muffe. È stato poi necessario fissare, temporaneamente, il colore con Paraloid B 72, prima di poter rimuovere completamente le muffe, a causa dello stato precario della pellicola pittorica originale che si sfarinava e per la presenza di ridipinture che si sollevavano a squame. Solo dopo questo fissaggio è stato pos-

sibile effettuare una prima pulitura con solvente organico e una seconda pulitura con acqua bidistillata. Il solvente organico è stato utilizzato per rimuovere il fissativo in superficie, mentre l'acqua bidistillata per rimuovere la ridipintura e recuperare la cromia originale. Sono state così rinvenute tracce di colore rosa vicino alla bocca dell'animale (si tratta forse del pigmento usato per il saraceno che normalmente si trova tra le fauci del «biscione» visconteo) e di colore giallo della corona originale posta sul capo del biscione. La pellicola pittorica è stata quindi fissata, per la seconda volta, con Paraloid B 72.

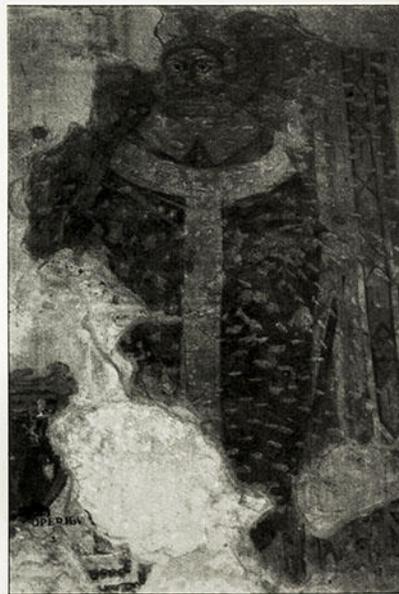
132. Sant'Ambrogio (1402-1412?) dopo i restauri del 1986. Palazzo Comunale, parete ovest della sala II.

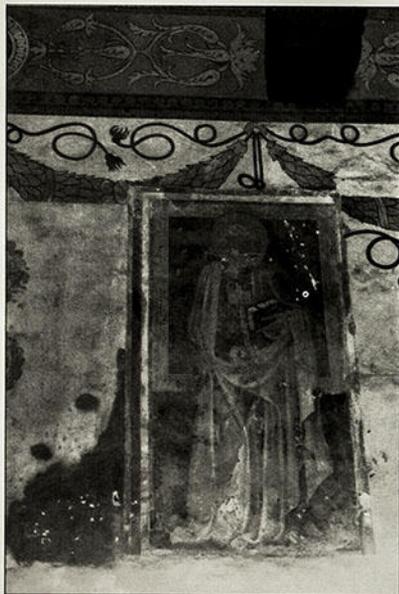
133. *San Pietro* (1450?) prima dei restauri del 1986. Palazzo Comunale, parete ovest della sala II.

Il degrado³¹ è stato determinato dalla forte concentrazione di umidità. Sulla pellicola cromatica originale e sulle ridipinture novecentesche si sono, infatti, formate muffe e patine di ife³² di colore bruno. I fissativi, a base di latte e caseina, applicati dal Pintor si sono dimostrati causa di attacchi di licheni e di formazione di efflorescenze (fig. 133).

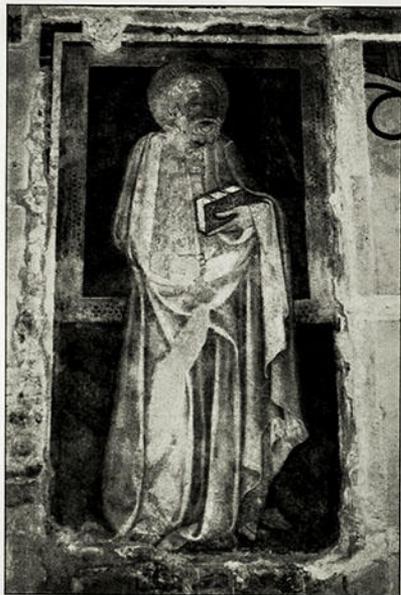
Alcune tracce del disegno preparatorio sono visibili in corrispondenza del viso, delle mani, del libro e delle chiavi. Il contorno ed i raggi dell'aureola sono stati incisi sull'intonaco ancora fresco. I raggi dell'aureola dovevano, probabilmente, essere stati eseguiti dall'artista in rilievo, usando il grassello di calce o semplicemente colorato o rivestito con lamina d'oro (fig. 134).

134. *San Pietro* (1450?) dopo i restauri del 1986. Palazzo Comunale, parete ovest della sala II.

Il frammento più importante è costituito dalla figura del san Pietro nella «sala dell'arengo», dipinto su di un fondo a due colori: turchino e rosso (fig. 134). Il santo, che tiene fra le mani il libro e le chiavi, indossa una tunica verde rivestita da un manto giallo. Il maestro per realizzare il pannello delle vesti tenne conto delle luci e delle ombre, ancora chiaramente leggibili nel manto, dove il colore ha maggiormente resistito al degrado⁴⁹. Il manto, posato sulle spalle del santo, ricade, ampliandosi, verso il basso, formando ampi festoni di pieghe. Il santo sembra quasi sollevare e piegare il braccio sinistro per sorreggere il manto, che, dopo una profonda e sinuosa piega, ricade perpendicolarmente dall'avambraccio con pieghe verticali, che si attorcigliano come cartigli. È il manto, invece, che sembra sorreggere e fasciare il braccio destro, per poi proseguire lungo il ventre del santo. L'artista nel dipingere i panneggi realizza anche alcune pieghe, che non sono spiegabili con la posa del santo. Ne sono esempio le pieghe che da sotto il braccio destro proseguono oltre la gamba e, solo dopo ampie curve, scendono verticalmente. La scollatura della tunica venne interrotta da una piega, nascosta dalle chiavi e quasi completamente illeggibile per la caduta del colore⁵⁰. Il volto, ben delineato nei contorni, nello sguardo dolce e pacato, rivela i connotati di un uomo fin troppo giovane rispetto all'usuale iconografia del san Pietro (fig. 159). I capelli sono realizzati seguendo un'ondulazione convenzionale e, come la barba, sono disposti a ciocche sempre uguali. La mano sinistra si rivela assai esile e con dita eccessivamente lunghe. San Pietro reca un nimbo che in origine doveva essere d'oro, decorato da linee, disposte a raggera, in stucco colorato oppure in oro, ma in rilievo⁵¹.

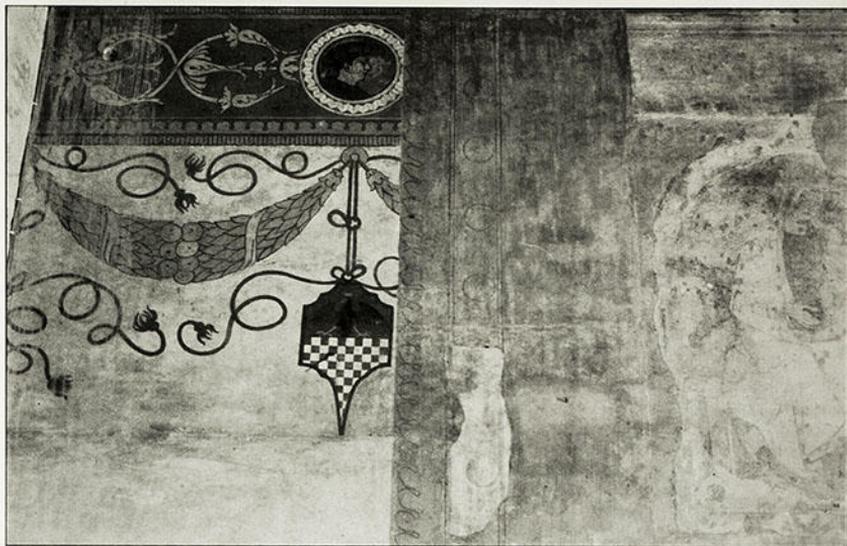
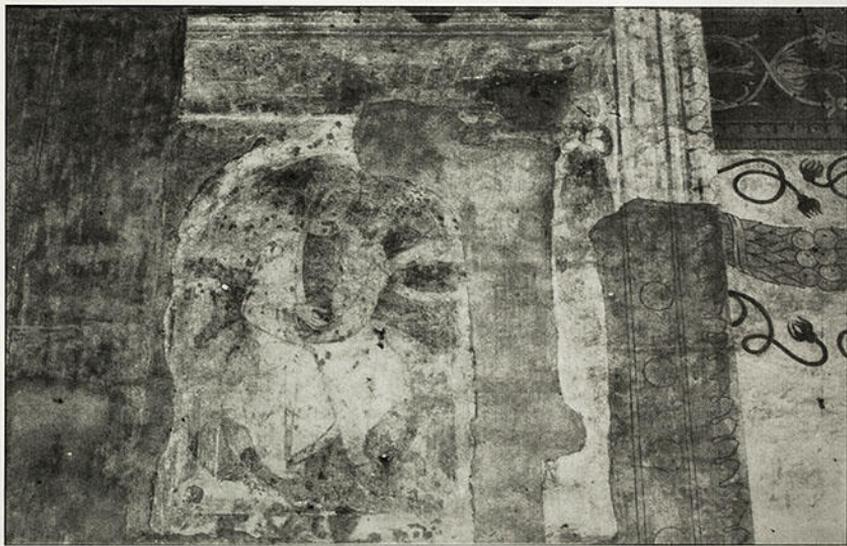
Le alterazioni, di quanto rimane dell'affresco originale, sono state provocate soprattutto dalle infiltrazioni d'acqua dal tetto e dalla condensazione dell'umidità. I danni hanno interessato sia l'intonaco sia la pellicola pittorica. L'intonaco, sotto l'azione delle infiltrazioni, si era disgregato non aderendo più né al paramento murario né

136. Palazzo Comunale. Interno, parete nord prima dei restauri del 1986. Particolare della *Madonna in trono con Bambino* (1499-1520?) e decorazione novecentesca (1935).

137. *Madonna in trono con Bambino* (1499-1520?) prima dei restauri del 1986. Palazzo Comunale, parete nord della sala II.

alla pellicola pittorica, che gradualmente si era sollevata e polverizzata (figg. 136-137).

Per le fasi di restauro è stato seguito lo stesso procedimento di pulitura e consolidamento enunciato per il sant'Ambrogio ed il san Pietro.

In molti punti, nella zona alta dell'affresco, vi erano frammenti di scialbo ricoperti dalle ridipinture del Pintor. Questi frammenti sono stati rimossi con delaminazione a bisturi. La cromia sottostante è stata trovata in condizioni decisamente
