GABRIELLA BELLINGERI

IL PALAZZO

ARCHITETTURA E DECORAZIONE PITTORICA: STORIA DEI RESTAURI

QUADERNI DELLA BIBLIOTECA COMUNALE P. A. SOLDINI
DI CASTELNUOVO SCRIVIA

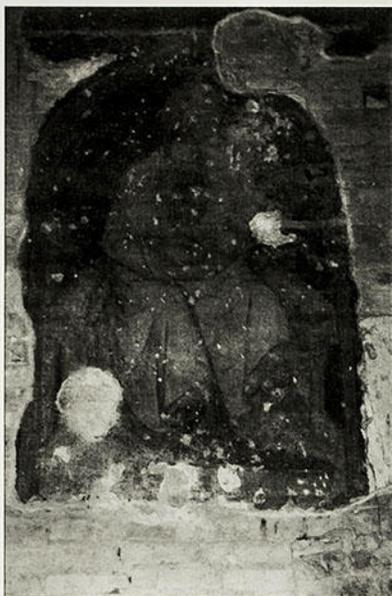
Poiché l'affresco ci è pervenuto in uno stato di degrado assai avanzato, se ne scorge chiaramente il disegno preparatorio (fig. 138). Si individuano infatti le incisioni eseguite direttamente sull'intonaco fresco non solo per scandire lo spazio ma anche per segnare i contorni delle figure; non è quindi da escludere che sia stato usato il cartone. Le incisioni, che segnano i contorni e le pieghe degli abiti della Vergine, furono ripassate dall'artista con l'ocra scura. I volti della Madonna, del Bambino, dell'angelo e delle due figure adoranti, a sinistra del trono, sono state, invece, semplicemente disegnate con ocra scura. Sul trono, sul soffitto e sulla cornice si notano delle *battiture* di filo, seguite come linee di riferimento per la stesura dei colori³⁷. Le linee circolari delle aureole della Vergine e del Bambino e quelle delle decorazioni nella cornice sono state realizzate con compassi³⁸. È visibile il punto in cui fu posto il piede del compasso.

138. *Madonna in trono con Bambino* (1499-1520?) dopo i restauri del 1986. Palazzo Comunale, parete nord della sala II.

Per le fasi di restauro è stato seguito lo stesso procedimento di pulitura e consolidamento enunciato per il sant'Ambrogio ed il san Pietro.

In molti punti, nella zona alta dell'affresco, vi erano frammenti di scialbo ricoperti dalle ridipinture del Pintor. Questi frammenti sono stati rimossi con delaminazione a bisturi. La cromia sottostante è stata trovata in condizioni decisamente

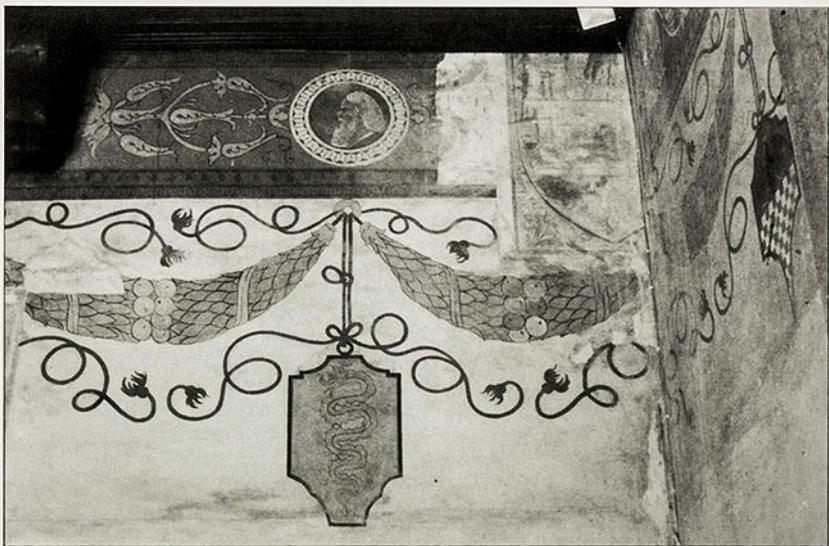
140. Palazzo Comunale. Interno, sala II, parete ovest prima dei restauri del 1986. *Stemma* e decorazione novecentesca (1935).

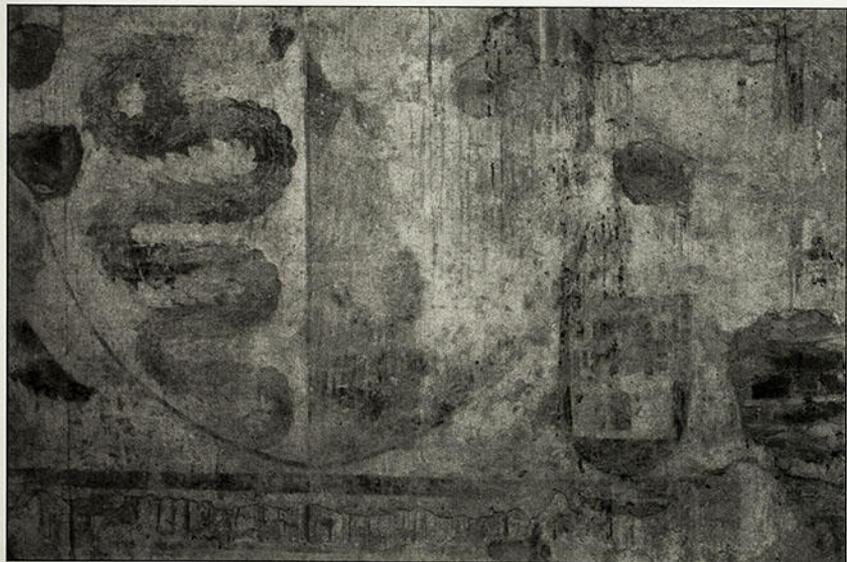
147. Palazzo Comunale. Sottotetto del nucleo tardo-romano, parete est. *Stemma visconteo* (1402-1412?) prima dei restauri del 1986.

L'intonaco, come già si è detto nel capitolo precedente⁵⁹, è stato danneggiato soprattutto dalle infiltrazioni di acqua dal tetto e dall'umidità. Questi fattori hanno determinato il distacco dell'intonaco dal supporto murario, con formazione di grosse bolle, che in molti punti hanno causato la caduta dell'affresco.

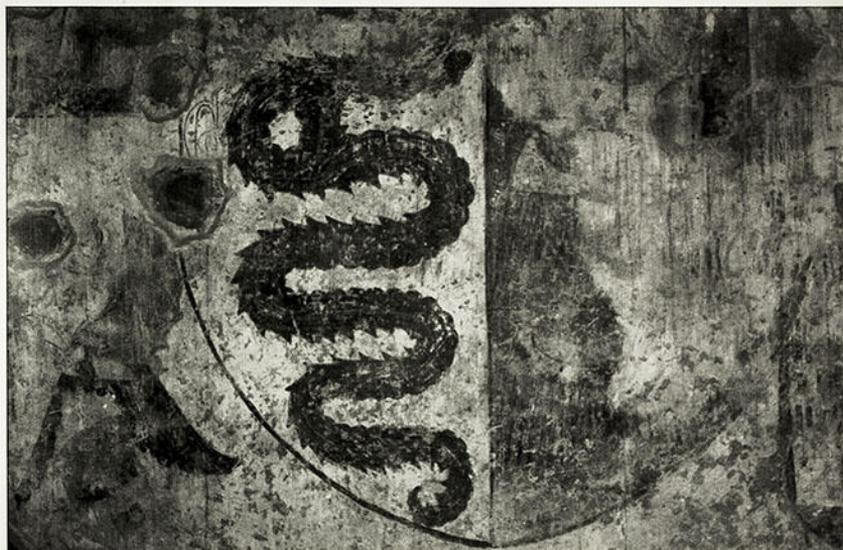
151. *Stemma visconteo* (1402-1412?) dopo i restauri del 1986. Palazzo Comunale, parete est del nucleo tardo-románico (attuale sottotetto).

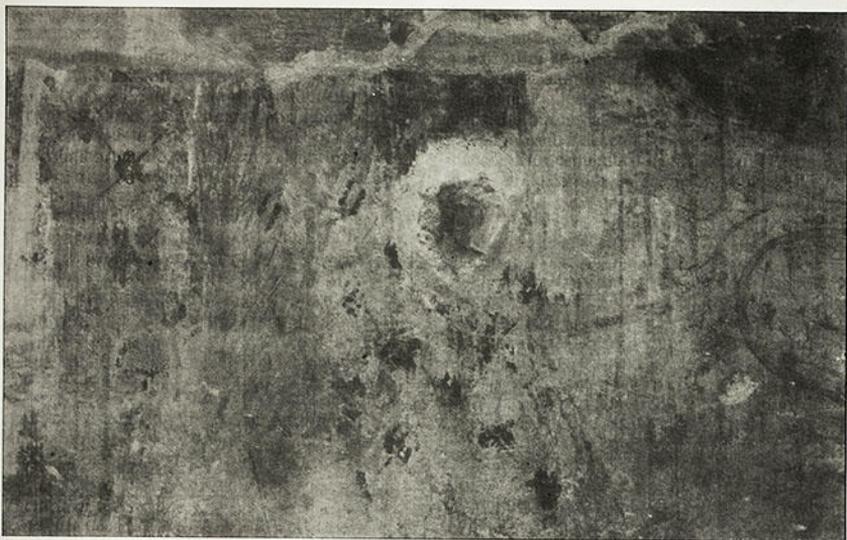
153. Palazzo Comunale. Sottotetto, parete est del nucleo tardo-romanico dopo i restauri del 1986. Frammenti di decorazione affrescata con motivi araldici (1402-1412?).

Il terzo frammento d'intonaco è decorato da motivi geometrici (figg. 149, 153). Su di una fascia di colore rosso sono state tracciate, con il colore bianco, dall'artista delle linee verticali ed

orizzontali, che, intersecandosi, formano una scacchiera. All'interno di ogni piccolo riquadro, le pennellate di colore bianco, disposte a raggiera, sembrano voler imitare i raggi del sole. Appena sotto questa fascia, rimangono tracce di lettere in caratteri gotici, ora non più decifrabili.

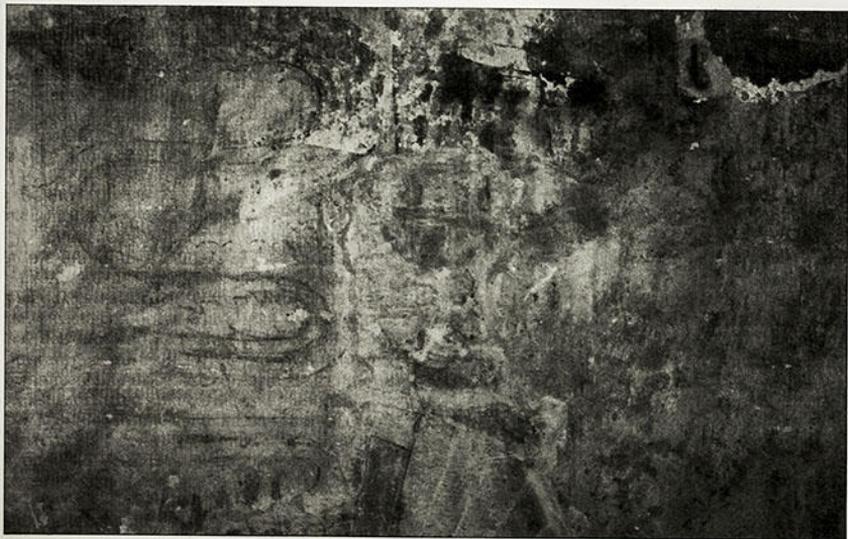
154. Palazzo Comunale. Sottotetto, parete est del nucleo tardo-romanico dopo i restauri del 1986. Frammenti di decorazione affrescata con *Stemma visconteo* (1402-1412?).

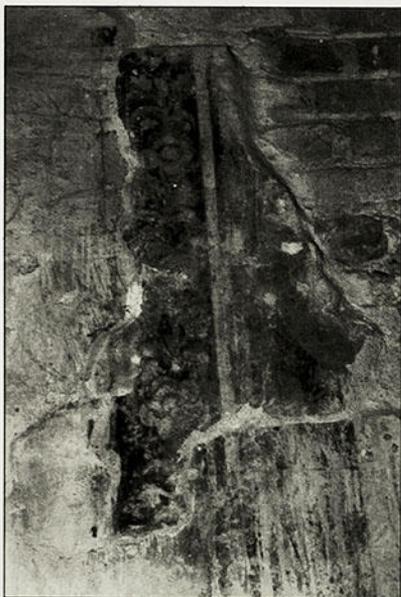
160. Palazzo Comunale. Sottotetto, parete est del nucleo tardo-romano. Frammento di decorazione affrescata con motivi floreali (1450?) dopo i restauri del 1986.

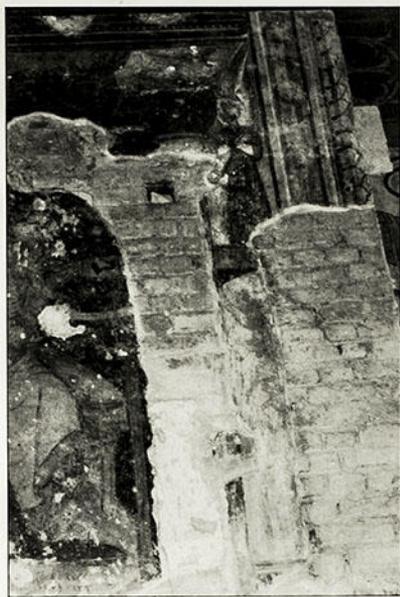
163. *Madonna in trono con Bambino* (1499-1520?) dopo i restauri del 1986. Particolari del capitello, dell'angelo e della cornice. Palazzo Comunale, parete nord della sala II.

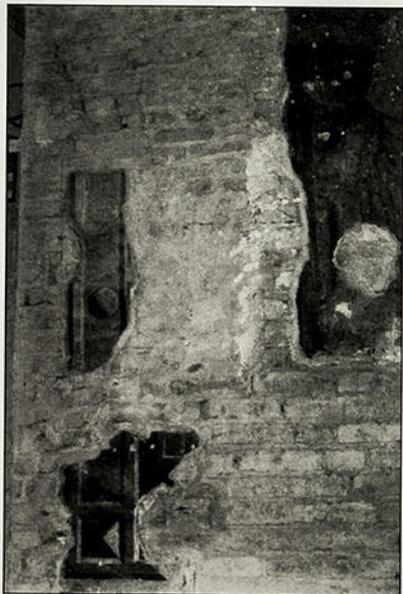
164. *Madonna in trono con Bambino* (1499-1520?) dopo i restauri del 1986. Particolare della cornice con il motivo a punta di diamante. Palazzo Comunale, parete nord della sala II.

La punta di diamante, inserita in finte cornici architettoniche, è un motivo decorativo assai utilizzato in età rinascimentale per decorare le facciate dei palazzi. Si ricordano, a tal proposito, la facciata del palazzo di via Agostino Gazzo a Brescia¹³³ e la facciata della scuderia fatta erigere da Ludovico il Moro nel castello di Vigevano¹³⁴.

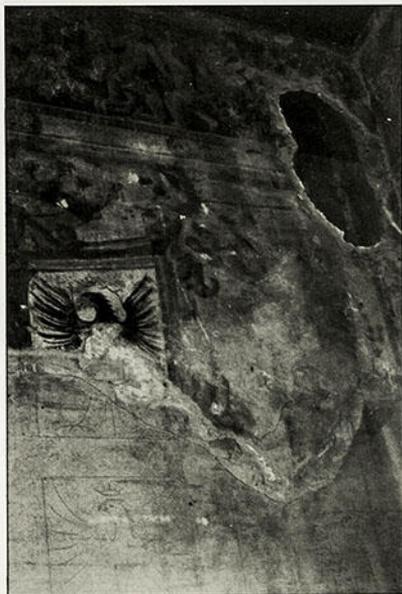
169. Palazzo Comunale. Interno, sala II, parete sud dopo i restauri del 1986. Decorazione affrescata da Alessandro Berri (1557), particolare dei putti che sorreggono lo stemma.

appartenente sempre alla campagna decorativa realizzata dal Berri e raffigurante parte di uno stemma retto da putti (figg. 127, 167-168). Dello stemma originale rimangono solo due aquile, divise da una fascia rossa. I putti non solo reggono ma circondano anche lo stemma. I primi due, seduti agli angoli dello stemma, sostengono con una mano la corona marchionale¹⁴⁴ e con l'altra una tuba, portata alla bocca.

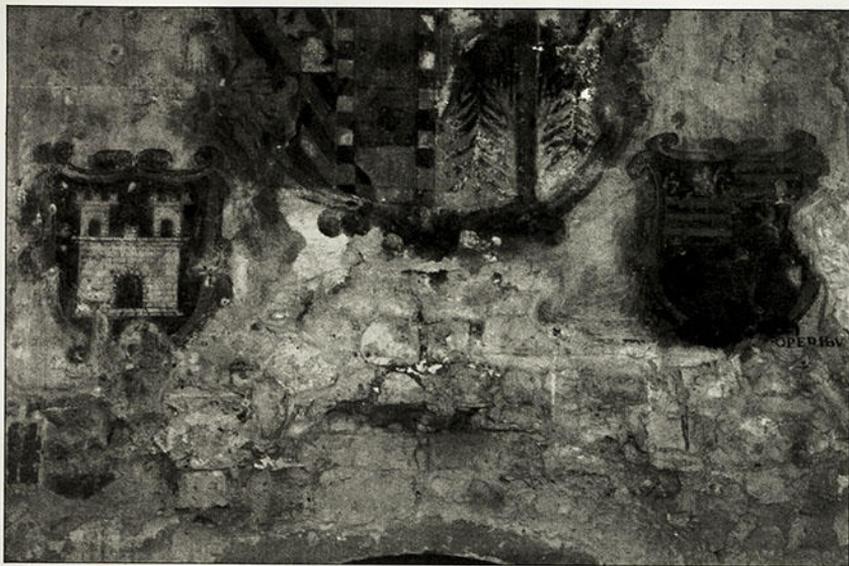
171. Alessandro Berri, *Stemma d'Avalos-Gonzaga*, 1557. Particolare dei piccoli stemmi laterali dopo i restauri. Palazzo Comunale, parete ovest della sala II.
